REGISTRANT
-BYATLAS ODDER

Projektet er en del af
byfornyelsesprogrammet
for Odder Kommune

Registranten

Nærværende registrant er udarbejdet i foråret og sommeren 2004 og omfatter identifikation, facadebeskrivelse samt en vurdering af bygningerne i helhedsområdet.
(Se kort efterfølgende)

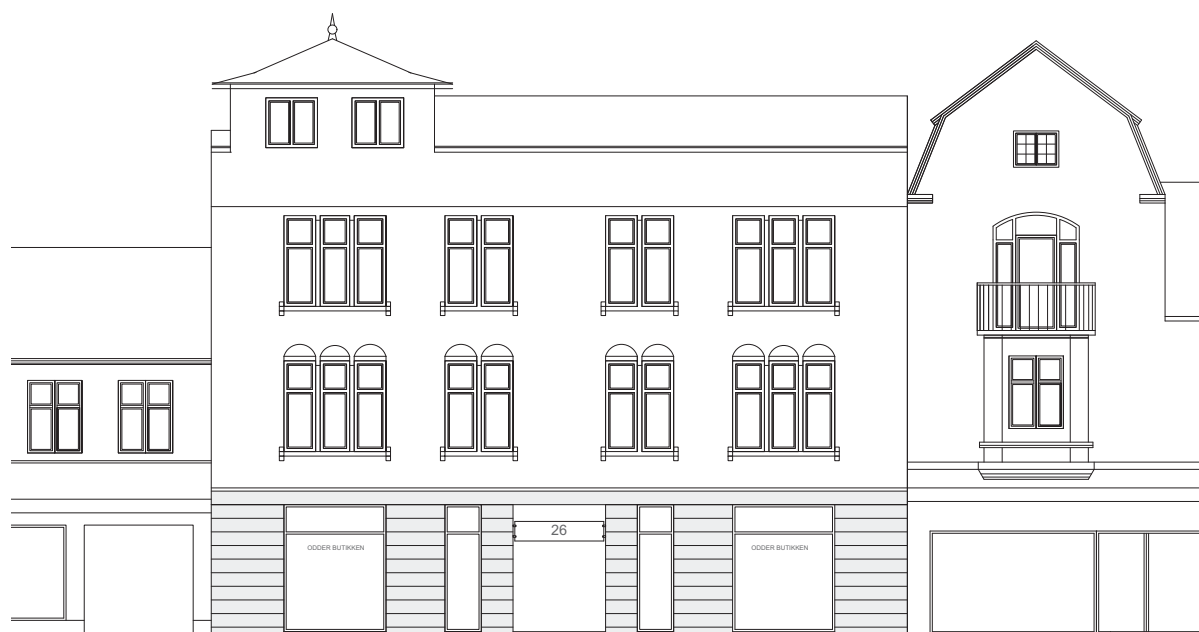
De store vinduespartier udskiftes, så linierne kommer til at passe med de øvre etager. Omkring de nye vinduer pudses i et kvadmønster.

Skiltningen gøres enkel med bogstaver direkte på vinduerne og evt. et uafhængende skilt.

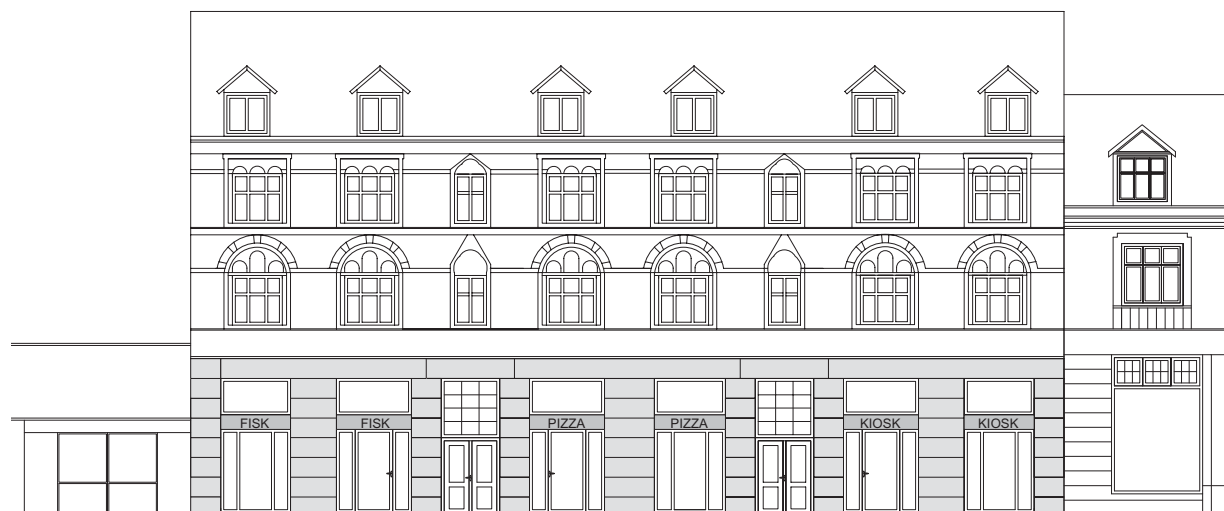
Skiltningen gøres enkel med bogstaver direkte på facaden og evt. et udhængende skilt.

Kvistene foreslås belagt med zink og vinduerne udskiftes til nogle hvor sprosserne passer til resten af huset.

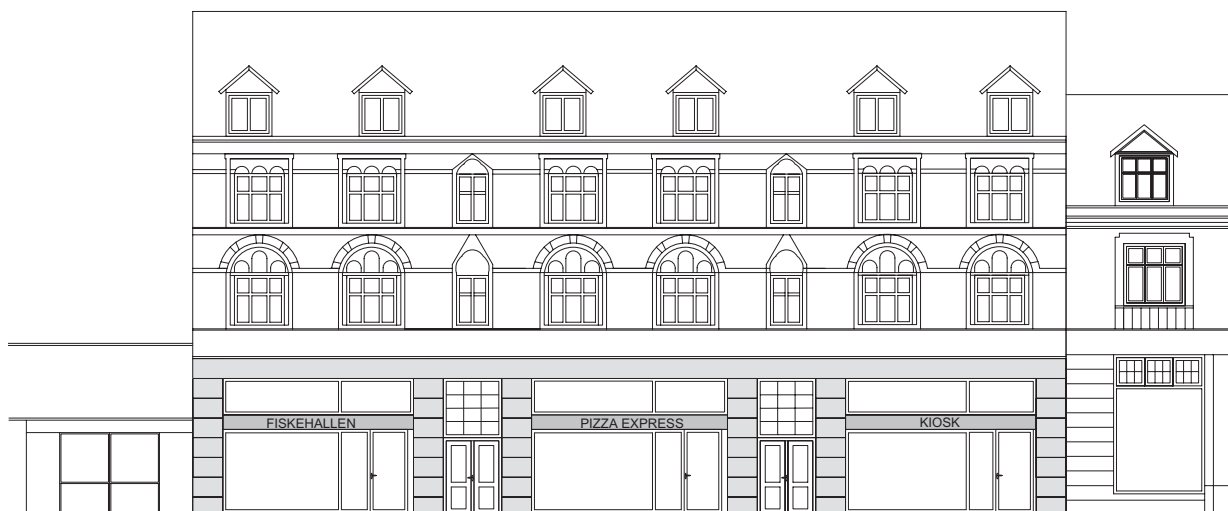
FORSLAG 2

Den markante metalmarkise fjernes, så der bliver en bedre overgang fra nederste til de øvre etager.

Skiltningen gøres enkel med bogstaver direkte på facaden og evt. et udhængende skilt.

Kvistene foreslås belagt med zink og vinduerne udskiftes til nogle hvor sprosserne passer til resten af huset.

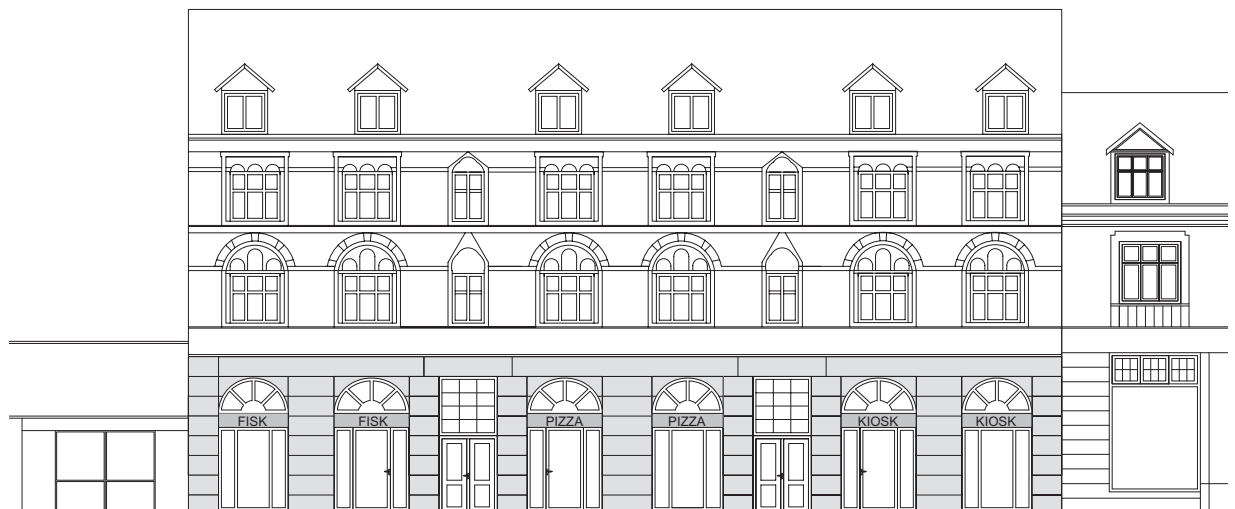
FORSLAG 3

Den markante metalmarkise fjernes, så der bliver en bedre overgang fra nederste til de øvre etager.

Skiltningen gøres enkel med bogstaver direkte på facaden og evt. et udhængende skilt.

Kvistene foreslås belagt med zink og vinduerne udskiftes til nogle hvor sprosserne passer til resten af huset.

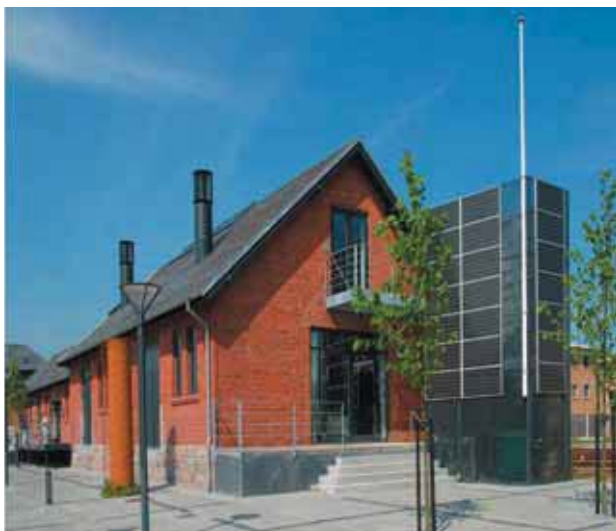
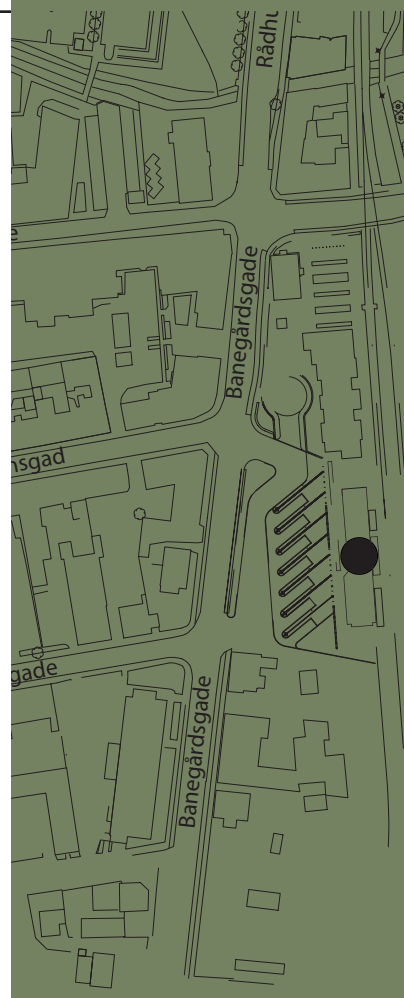
Banegårdsgade nr. 5

- 1 ½ etage.
- Rødstens murværk.
- Stik over vinduer.
- Mørke vinduesrammer i træ.
- Niveaufri adgang.

Det gamle godsbanepakhus, der er omdannet til et moderne medborgerhus med stor respekt for husets oprindelige stil ved tilføjelse af nye elementer.

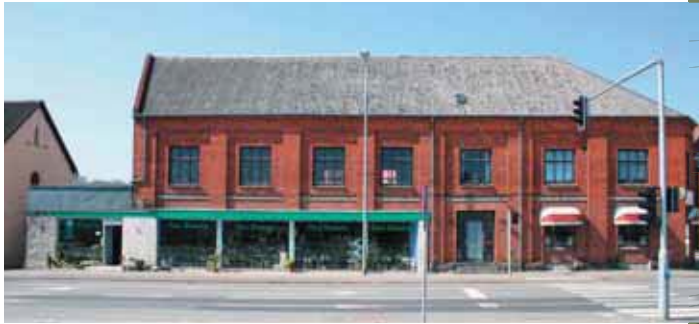
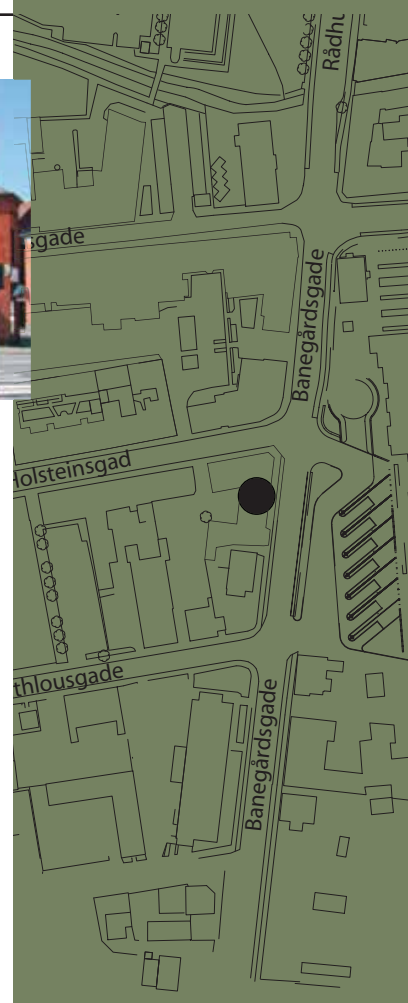
Banegårdsgade nr. 10

Huset skæmmes af taget og mangelfuld vedligeholdelse.

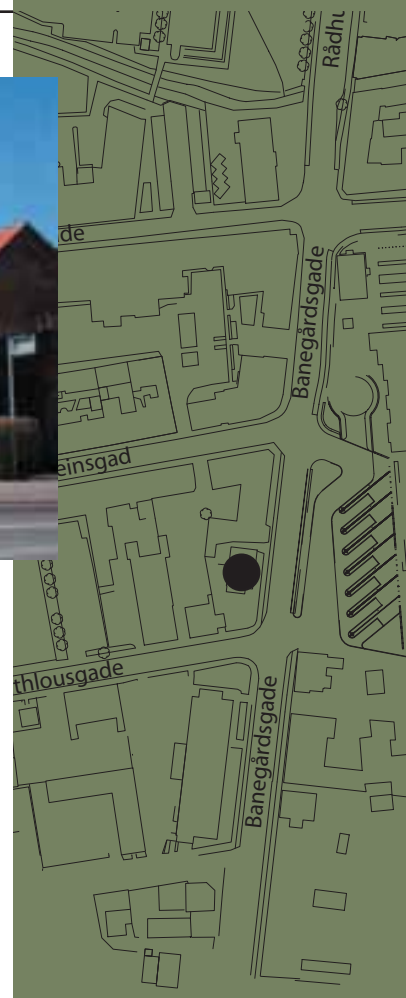
VURDERING

Huset er fattigt på detaljering og den smule bindingsværk der findes på øverste etage virker malplaceret, på grund af den markante overgang til den nedre etage. Overgang fra stue til 1. sal er et horisontalt teglement. Mangler opsprodsning af vinduerne.

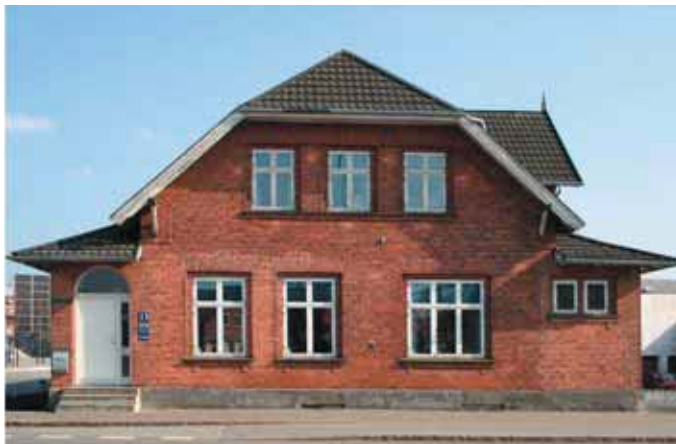
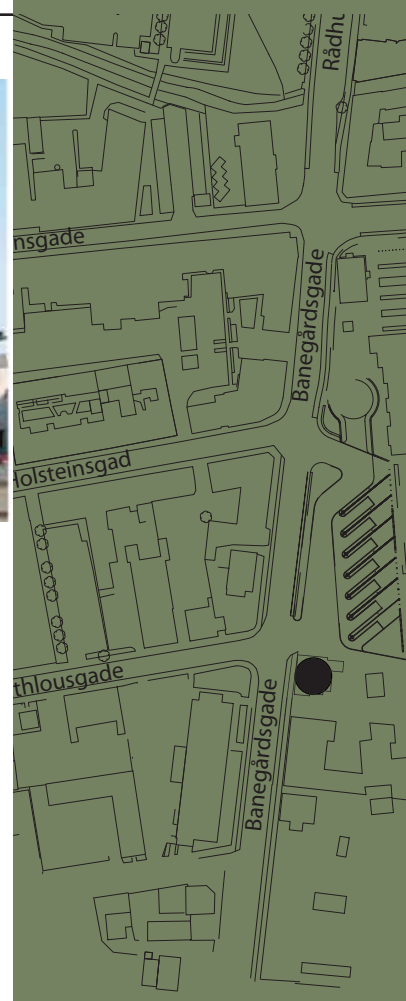
Banegårdsgade nr. 13

- 1 ½ etage.
- Rødstens mur.
- Stik ved vinduer.
- Dannebrogsvinduer med hvide trærammer.

Opført i 1910. Tegnet af
Tømrermester Thue Pedersen.
Spor af jugend stil i detaljer.

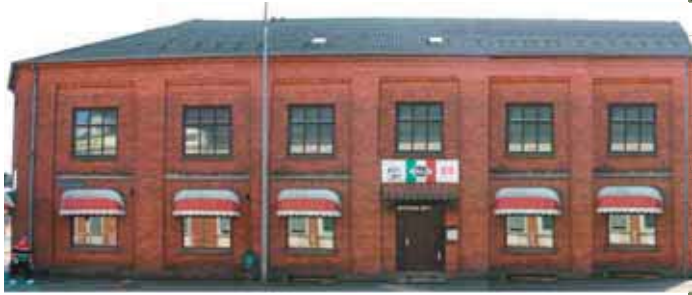
Holsteinsgade nr. 1

Huset forringes af taget og mangelfuld vedligeholdelse.

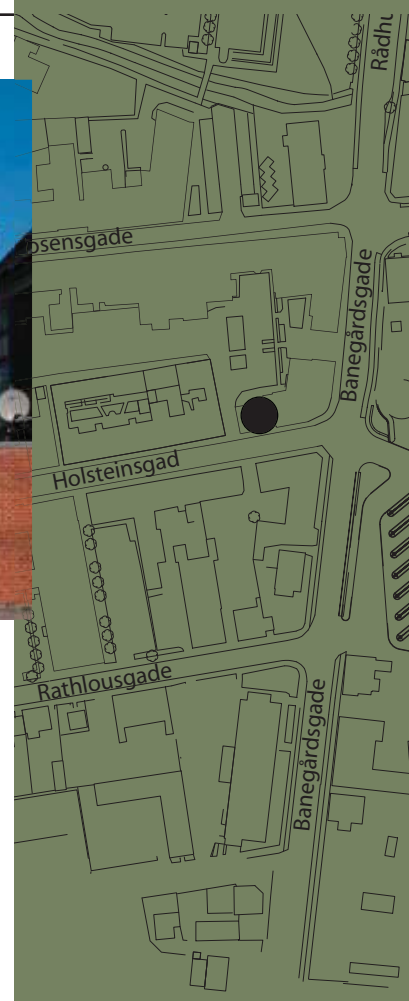
2 ½ etagers ejendom der skæmmes af plastvinduer og eternittag.

Huset har en fin gammel hoveddør.

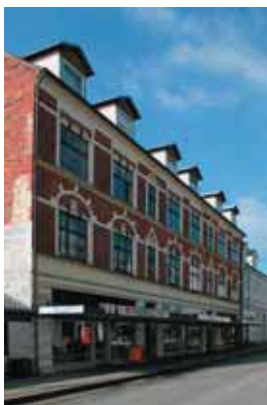
Holsteinsgade nr. 5-7

- 3 ½ etage.
- Rødstens murværk.
- Hovedgesims under taget.
- Gullige gesimser med ornamentering omkring vinduer.
- 6 Kviste.
- Uensartede vinduer: Mørke trærammer og termoruder med hvide rammer.

- Gullige diamantkvadre.
- Markant markise af metal, der skærer facaden over.
- Store vinduesåbninger.

- Gullige diamantkvadre.
- markant markise af metal, der skærer facaden over.
- Store vinduesåbninger.

- Gullige diamantkvadre.
- markant markise af metal, der skærer facaden over.
- Store tildækkede vinduesåbninger.
- Markant skiltning oven på markisen.
- Affaldsspand.

Huset har træk af renæssance stil.

Metalmarkisen hæmmer overgangen fra nederste til de øvre etager, og bør fjernes.

De store vinduesåbninger i nederste etage harmonerer ikke med resten af facaden, og vinduerne bør udformes så de passer til linierne i de øverste etager.

Kvistene mangler opsprosnings, og vinduesrammerne bør udskiftes til nogle der stemmer overens med resten af facaden.

Skiltningen bør være mere enkel, med f.eks. bogstaver direkte på facaden.

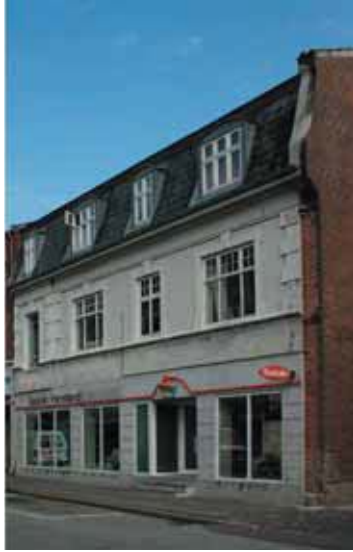
Holsteinsgade nr. 6

- 3 etager.
- Gråt puds.
- Grå gesimser omkring vinduer.
- Dannebrogsvinduer med hvide trærammer.
- Hjørnepilastre i kvaderpuds.
- Fire kviste.
- Mansard.

- Gråt kvaderpuds.
- Store vinduesåbninger.
- To trin op til butik.
- Diskrete bogstaver på facade.
- Farvenuance til øvre etager.

3 etagers pudset ejendom med mansardetage.

Bygningen har en renoveret butiksfacade, der skæmmes af den valgte facaderytme.

Bygningen har fine kviste og originale vinduer på 1. sal.

Bygningen skæmmes af manglende vedligeholdelse.

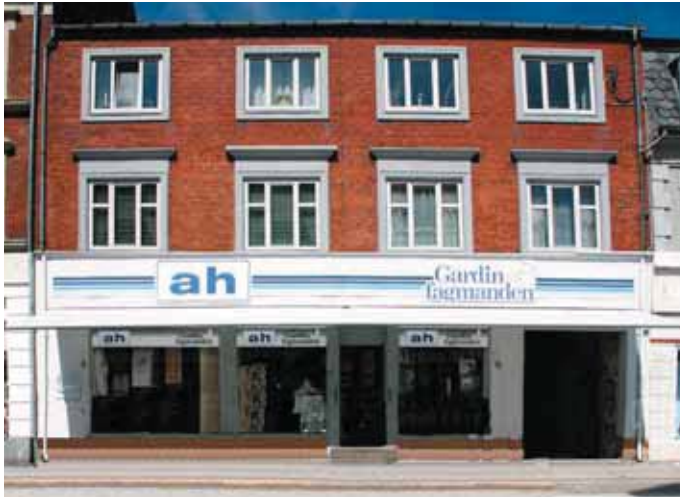
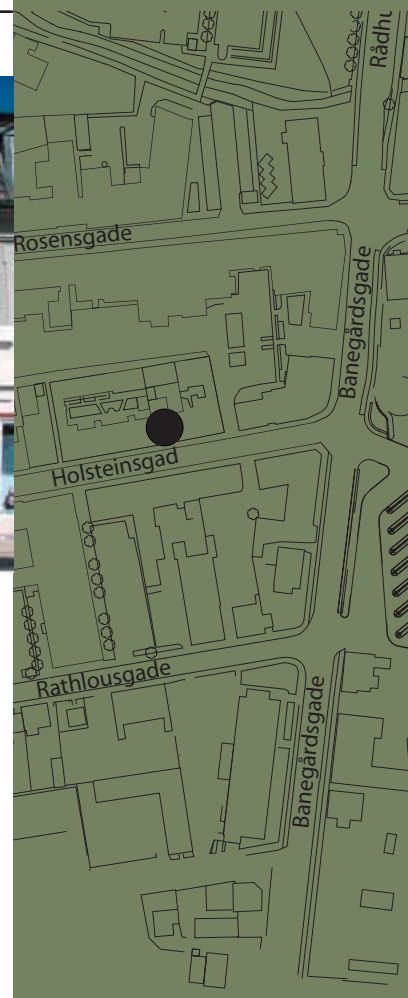
Holsteinsgade nr. 8

- 3 etager.
- Rødstens murværk.
- Hvide gesimser omkring vinduer.
- Hvide vinduesrammer i plast.

- Hvidt kvaderpuds.
- Store vinduesåbninger.
- To trin op til butik.
- Markise.
- Markant skiltning, der skærer facaden over.

3 etagers ejendom, der skæmmes af plastvinduer.

Butiksrytmen er fin, mens skiltningen kunne respektere bygningen bedre.

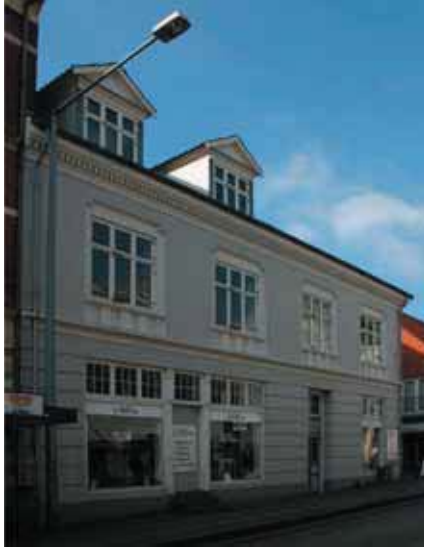
Holsteinsgade nr. 9

- 2 ½ etage.
- Gråt puds.
- Hovedstikgesims under taget.
- Hvide gesimser omkring vinduer.
- Hvide vinduesrammer i træ.
- 2 Kviste.

- Gråt kvaderpuds.
- Tilpassede vinduesåbninger.
- Tre trin op til butik.
- Diskrete bogstaver på facade.
- Kabelskab.

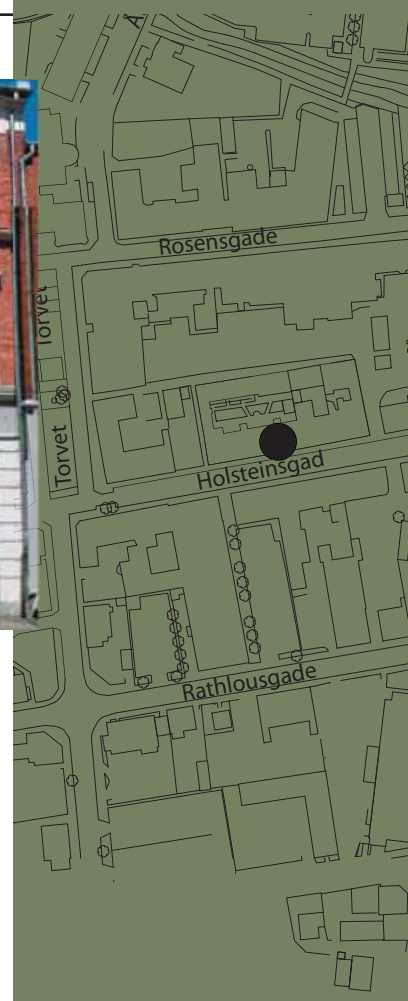
MERETE

- Gråt kvaderpuds.
- Tilpassede vinduesåbninger.
- Et trin op til butik.
- Diskret skiltning.

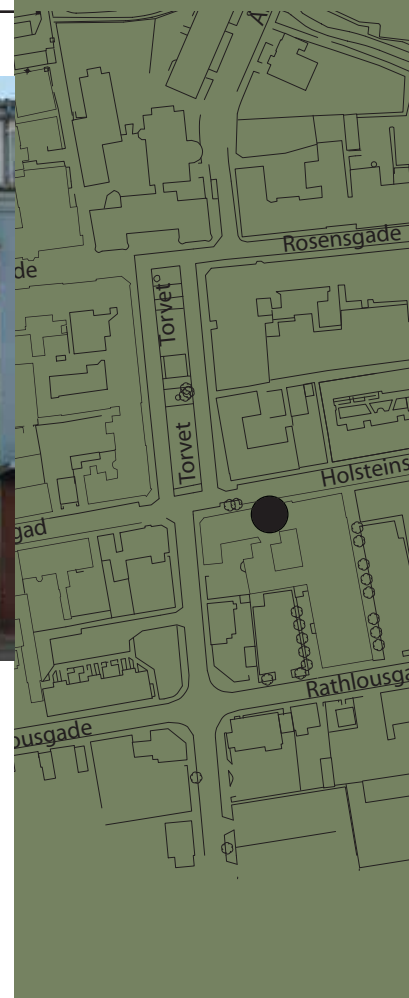
FACADEBESKRIVELSE

- 2 ½ etage.
- Rødstens murværk.
- Gesims under taget.
- Grå og muret udsmykning omkring vinduer.
- Hvide vinduesrammer.
- 3 kviste.
- Port i venstre side med metalgitter.

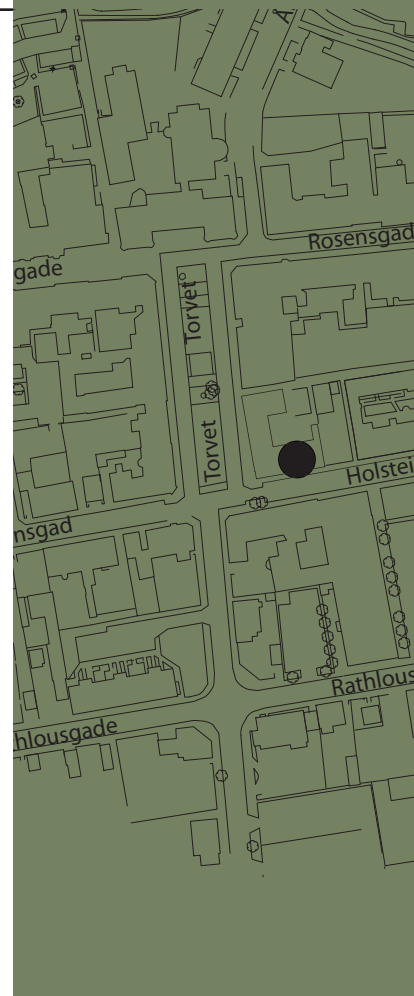
PIZZA KING

- Hvidtkvaderpuds.
- Tilpassede vinduesåbninger.
- To trin op til butik.
- Diskret skiltning.
- Grøn tildækning af vindue.

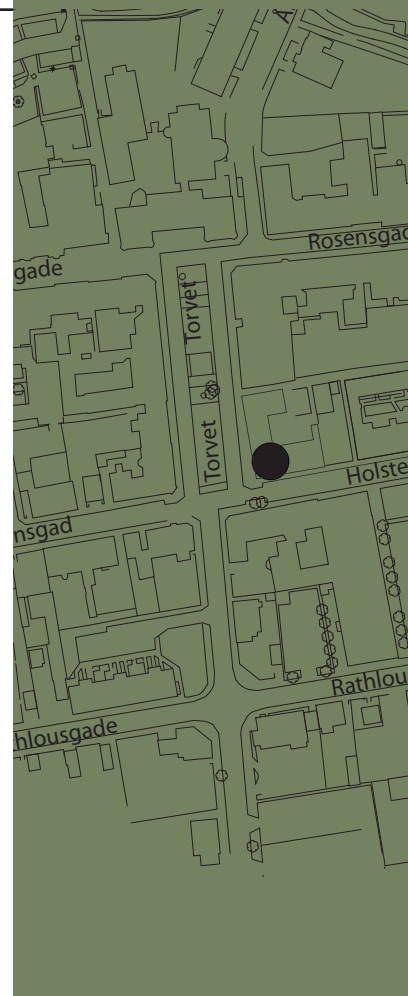
GRØNFELDT

- Store vinduesåbninger.
- Tildækkede vinduer.
- Fast markise.

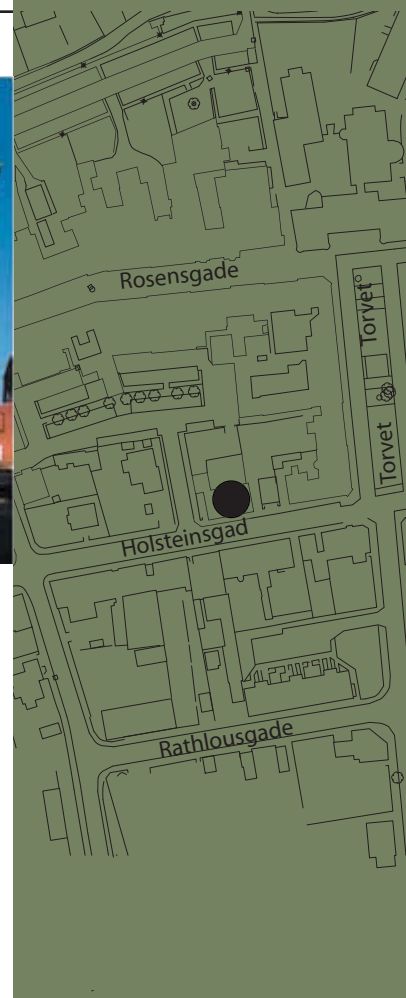
FACADEBESKRIVELSE

- 3 ½ etage.
- Rødstens murværk.
- Stik om vinduer.
- Udhæng ved vinduer.
- Hvide vinduesrammer i træ.
- Monogram over indgang.
- Kvist.

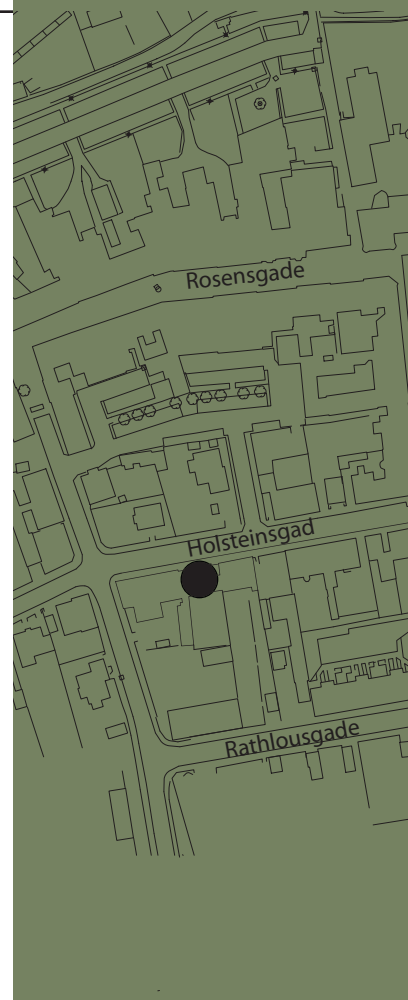
FACADEBESKRIVELSE

- 1 ½ etage.
- Hvidt puds.
- Centralt fremspring med frontispice.
- Frise ved vinduer.
- Mørke vinduesrammer i træ.

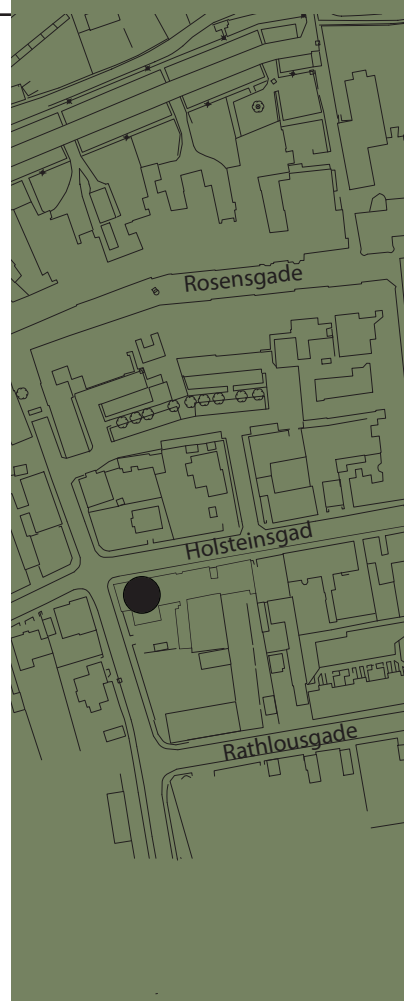
FACADEBESKRIVELSE

- Hjørneejendom v/ Tværgade.
- 1 ½ etage.
- Gult puds.
- Centralt fremspring med frontispice og bindingsværk.
- Stik ved kældervinduer.
- Hvide vinduesrammer i træ.
- Kabelskab.

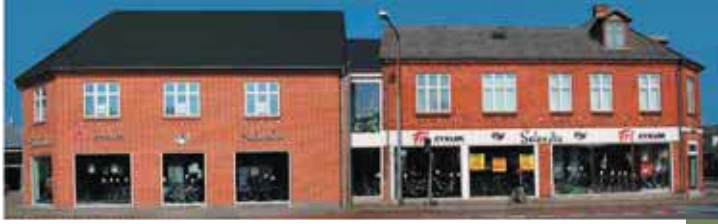
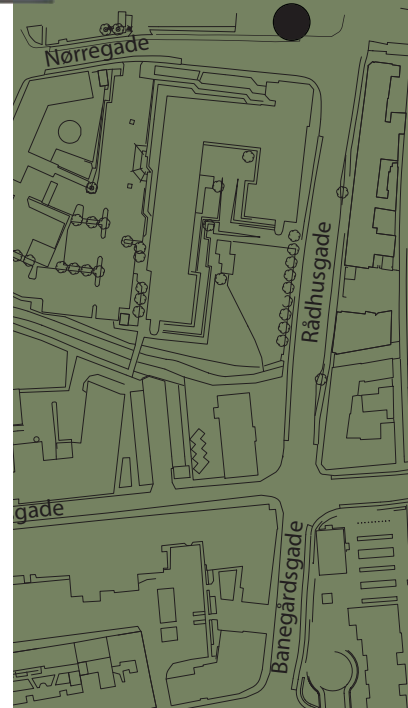
Nørregade nr. 4

- Tilpassede vinduesåbninger.
- Termoruder uden sprosser.
- Diskret skiltning i ny del.
- Markant skiltning der skærer facaden over i den gamle del.

Forholdsvis nybygget ejendom, der arkitektonisk lider under at være kopieret fra det ældre byggeri.

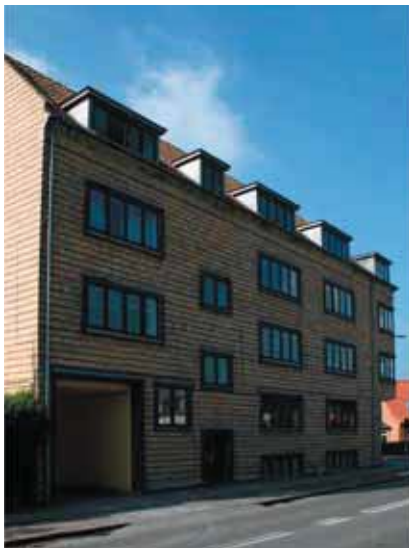
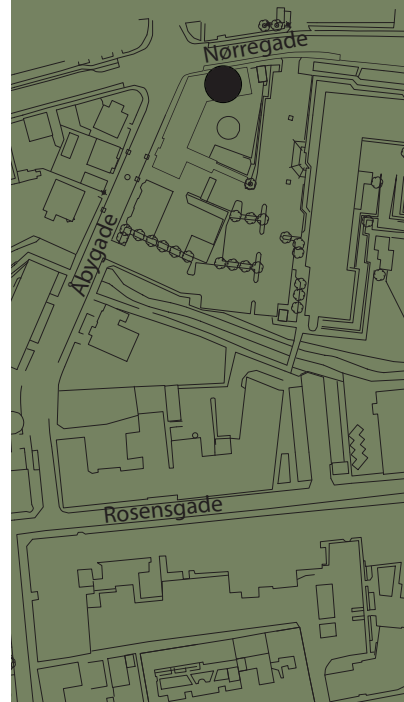
Nørregade nr. 7

- Fem kviste.

- Port i venstre side.

Huset er under renovering.

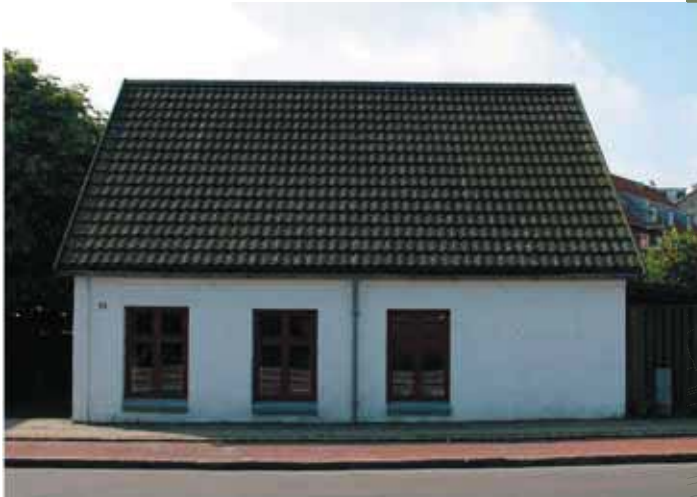
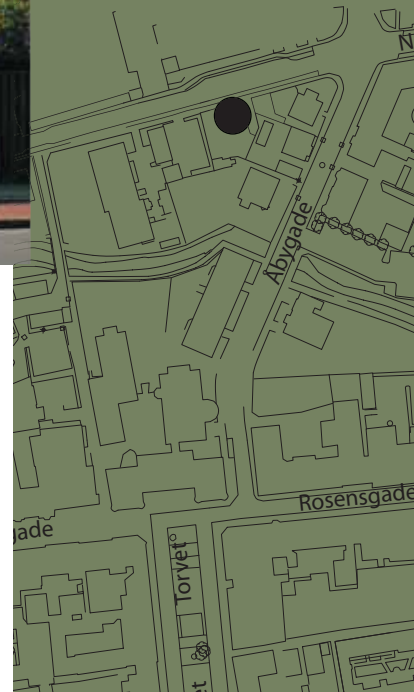
Nørregade nr. 11

- 1 ½ etage.
- Hvid puds.
- Dannebrogsvinduer med røde trærammer.

1 ½ etagers enfamilievilla, der skæmmes af at ligge under terræn.

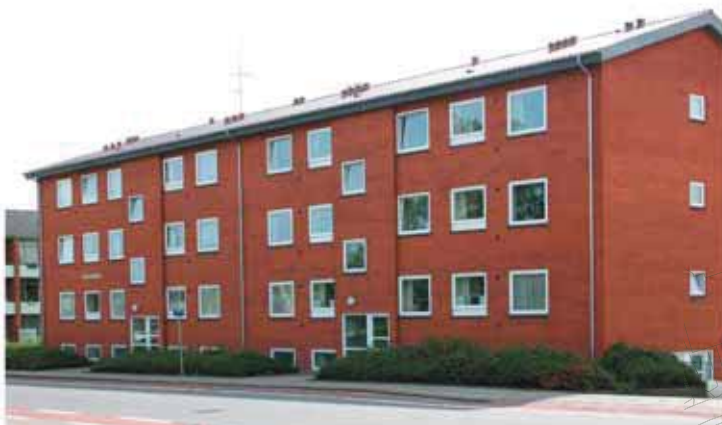
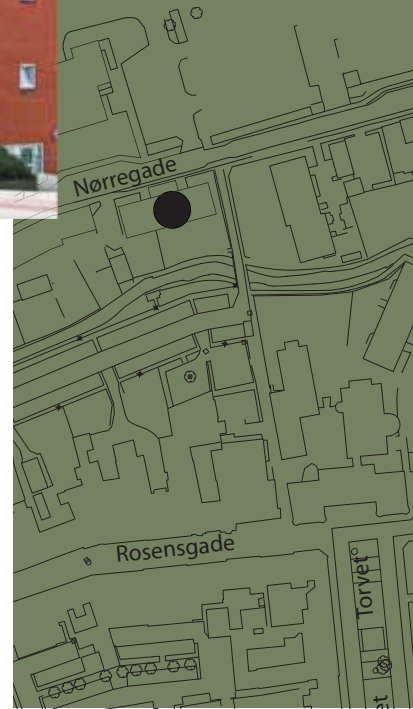
Nørregade nr. 19-21

- 3 ½ etage.
- Rødstens murværk.
- Fremspring ved opgange.
- Termoruder i hvide rammer.

En beboelsesejendom med enkel
facaderytme.

KLASSIFIKATION: 4

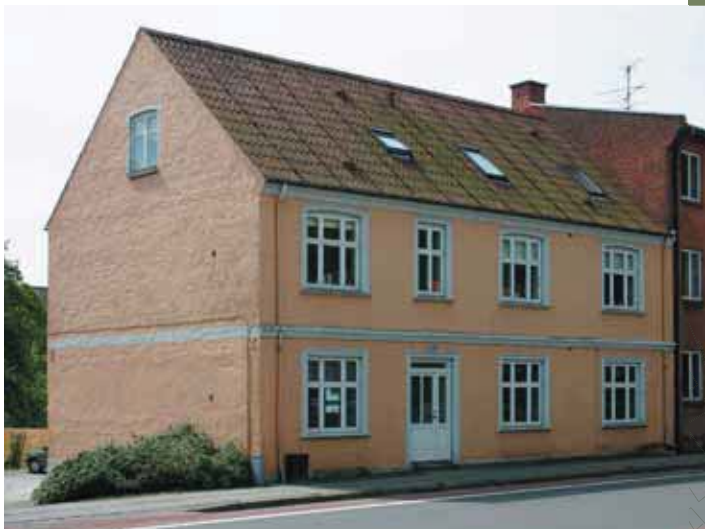
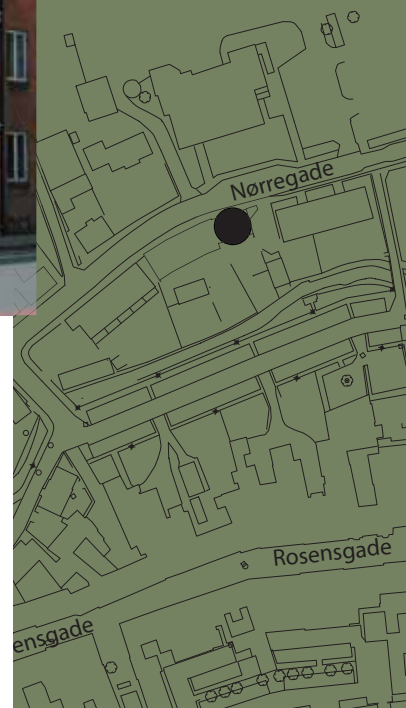
Nørregade nr. 25

- 2 ½ etage.
- Gul puds.
- Gesims under taget.
- Hvide fordakninger omkring vinduer.
- Hvide vinduesrammer i træ.
- Kabelskab.

2 ½ etages pudset ejendom der udmærker sig ved at være fint istandsat.

KLASSIFIKATION: 3

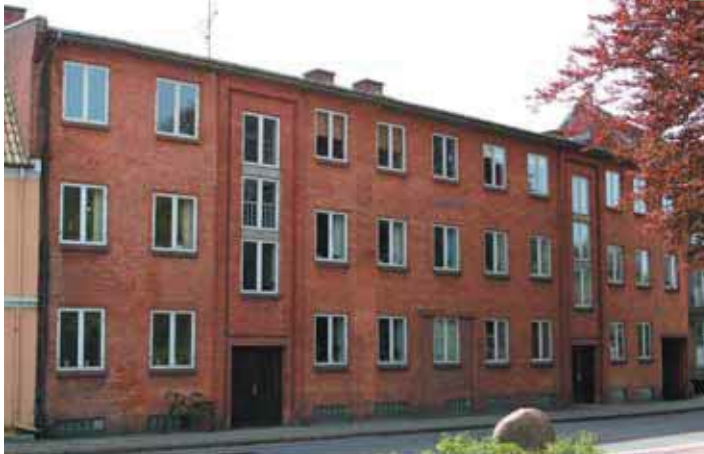
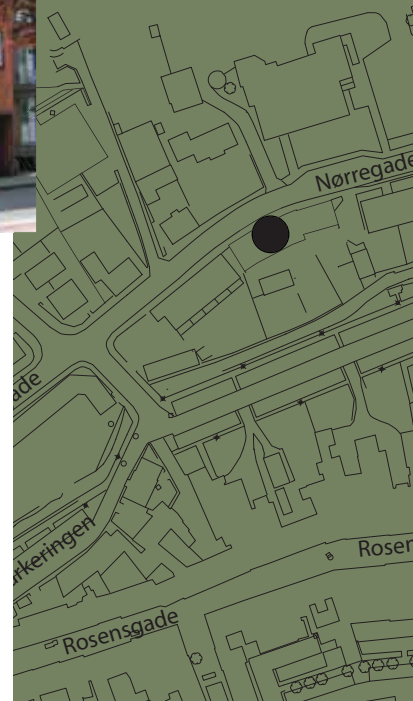
Nørregade nr. 27-29

- 3 etager.
- Rødstens murværk.
- Fremspring ved opgange.
- Port i højre side.
- Hvide vinduesrammer i træ.

3 etagers beboelsesejendom med god facaderytme.

Opført i 1939. Tegnet af arkitekt H. P. Nielsen
Bygningen har funktionelle træk.

Bygningen forringes noget af hoveddørene.

KLASSIFIKATION: 3

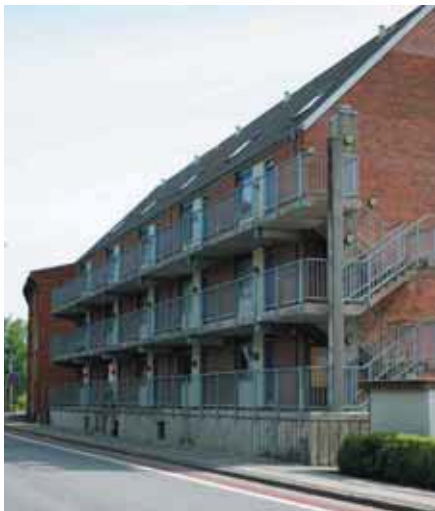
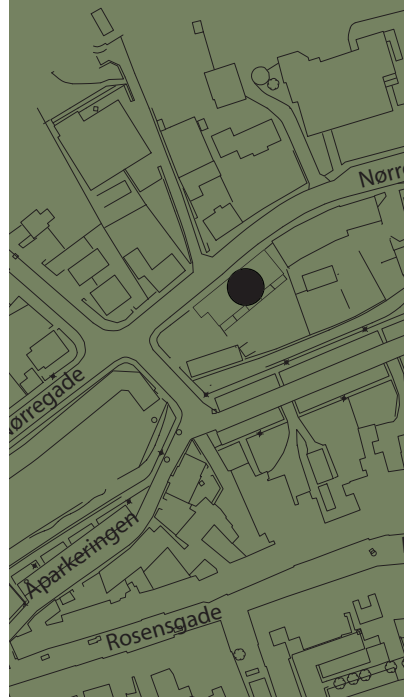
Nørregade nr. 31

- 3 ½ etage.
- Rødstens murværk.
- Svalegange.
- Trappetårn i højre side.
- Termoruder i grå trærammer.

3 ½ etagers beton / murstenshus med altangang.

Huset skæmmes af betonaltangangen.

KLASSIFIKATION: 6

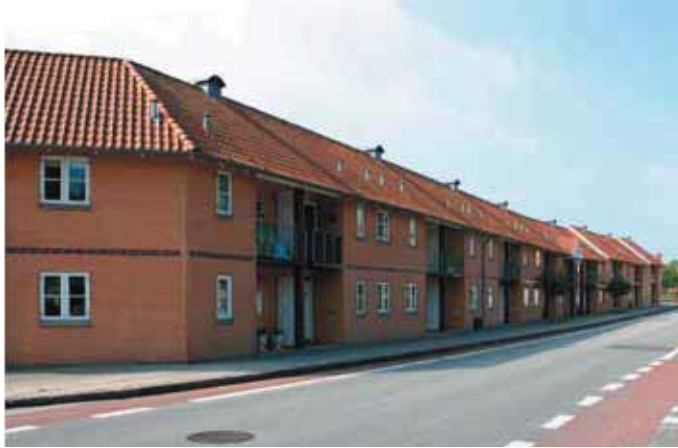
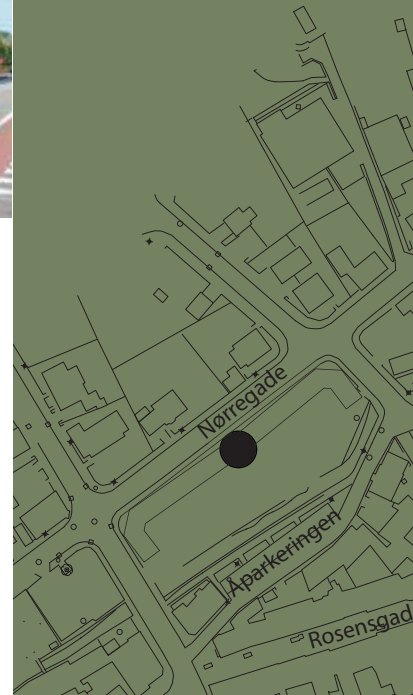
Nørregade nr. 33 - 51

- Hjørneejendom v/ Nygade.
- 2 ½ etage.
- Rødstens murværk.
- Frise af glaserede sten.
- Centralt indgangsparti med frontispice.
- Termoruder i hvide rammer.
- Kabelskab.

Økologisk byggeri fra 90'erne med fin detaljering og tilpasning.

KLASSIFIKATION: 2

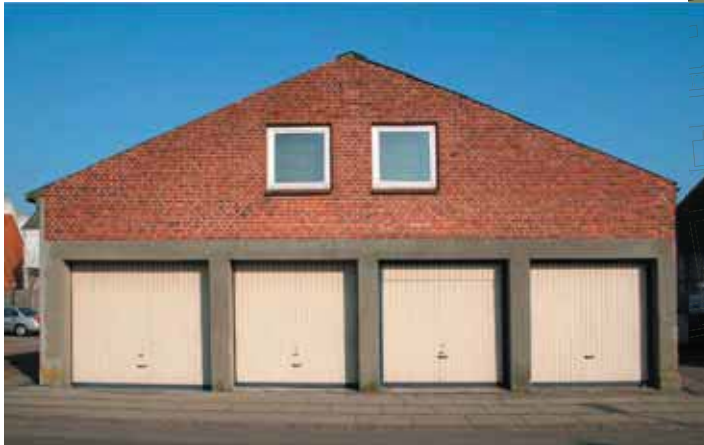
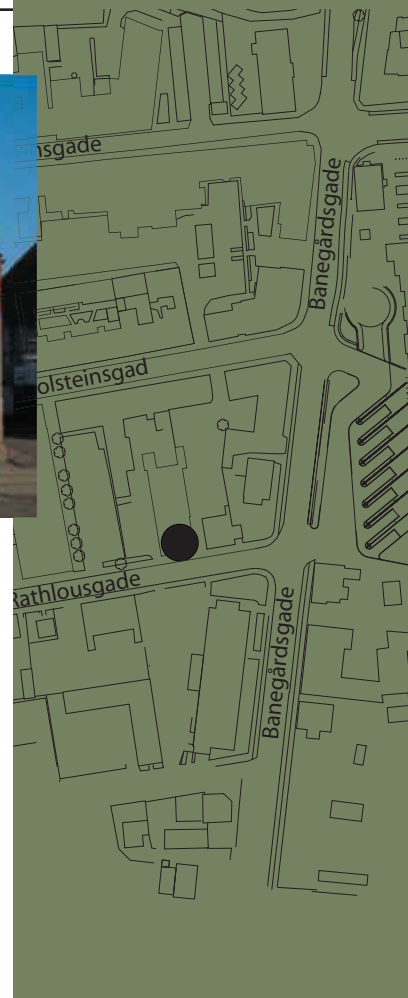
Rathlousgade nr. 10

- 1 ½ etage.
- Rødstens murværk.
- Fire garageåbninger.
- Gavl mod gade.
- Termoruder i hvide rammer.

Ældre garagebygning der mangler tilpasning til stedet.

KLASSIFIKATION: 7

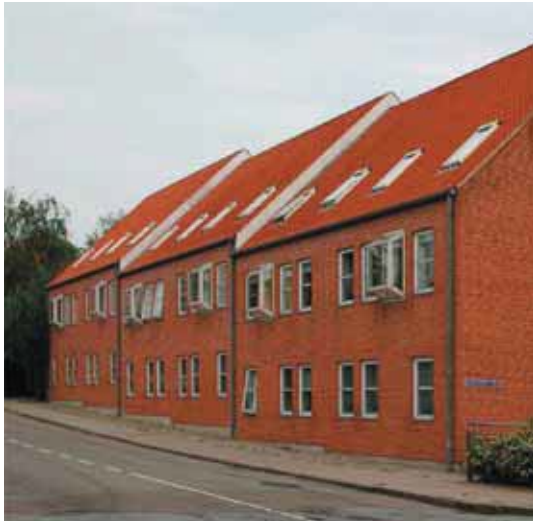
Rathlousgade nr. 18-40

- 2 ½ etage.
- Rødstens murværk.
- Termoruder i hvide rammer.

Ejendommens volumen passer fint langs Rathlousgade, men tilpasser sig overhovedet ikke mod Boulevarden.

Bygningen skæmmes af mangel på adgangsdøre fra gaden og karnapløsninger.

KLASSIFIKATION: 5

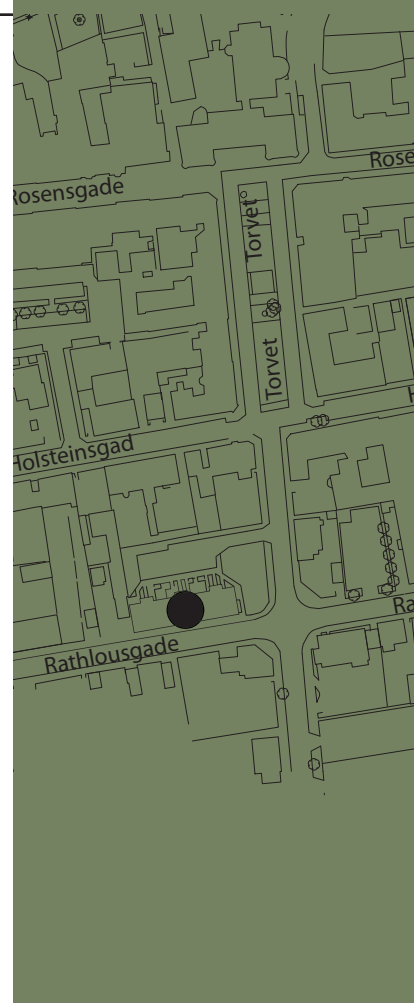
FACADEBESKRIVELSE

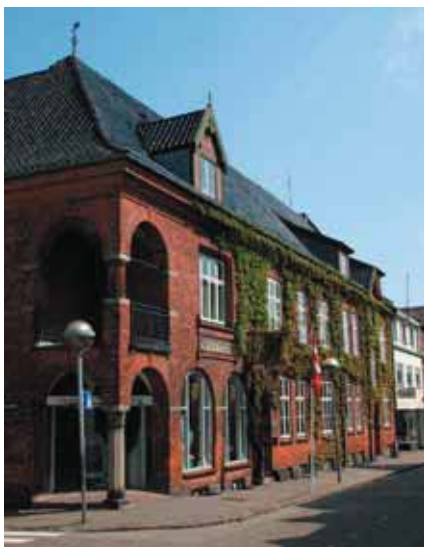
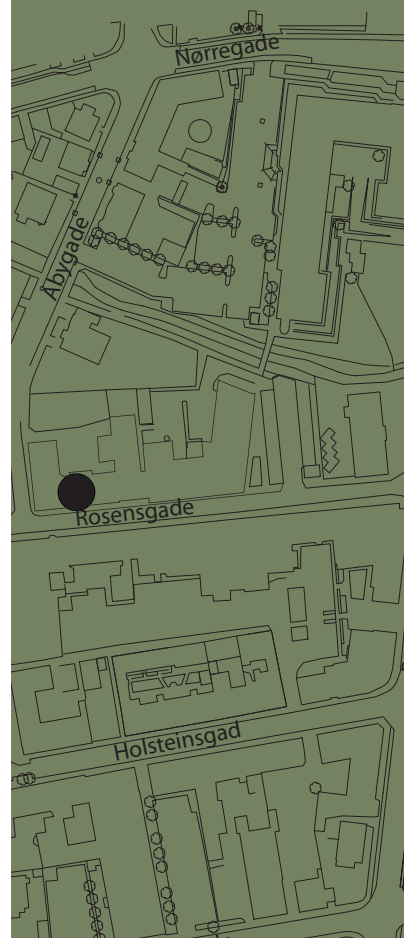
Rosensgade nr. 12-14

- Rødstens murværk.
- Tilpassede vinduer.
- Stik over vinduer.
- Niveaufri adgang til butik.
- Diskret skiltning.

Opført i 1911. Tegnet af Arkitekt Valdemar Schmidt.
Huset har nationalromantiske træk.

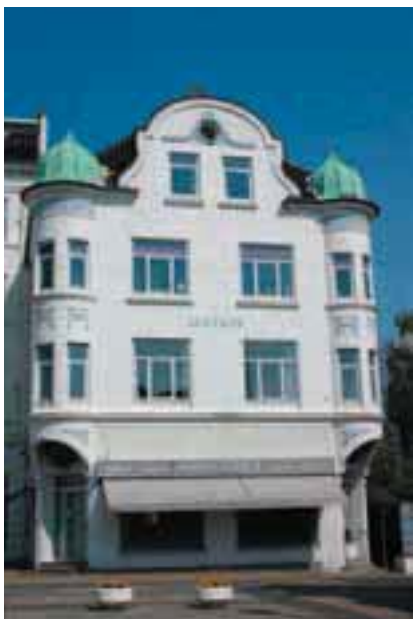
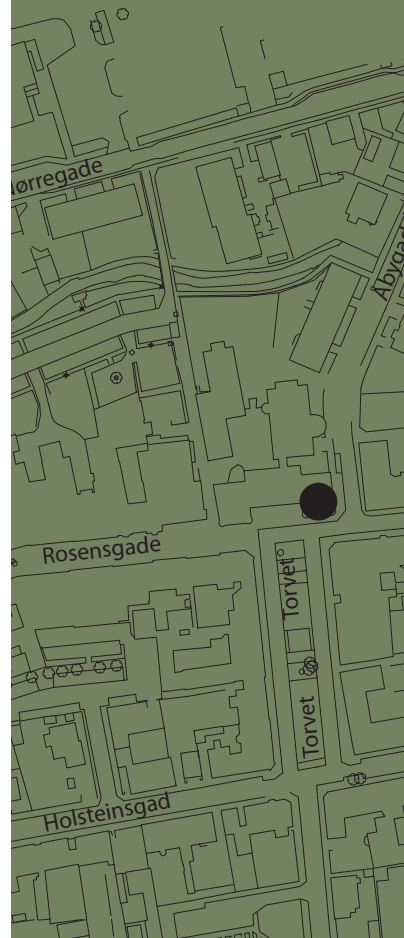
Rosensgade nr. 16

- Hvidt kvaderpuds.
- Tilpassede vinduer.
- To trin op til butik.
- Markise.
- Diskret skiltning.

Opført i 1908. Tegnet af arkitekt, malermester Bruun.

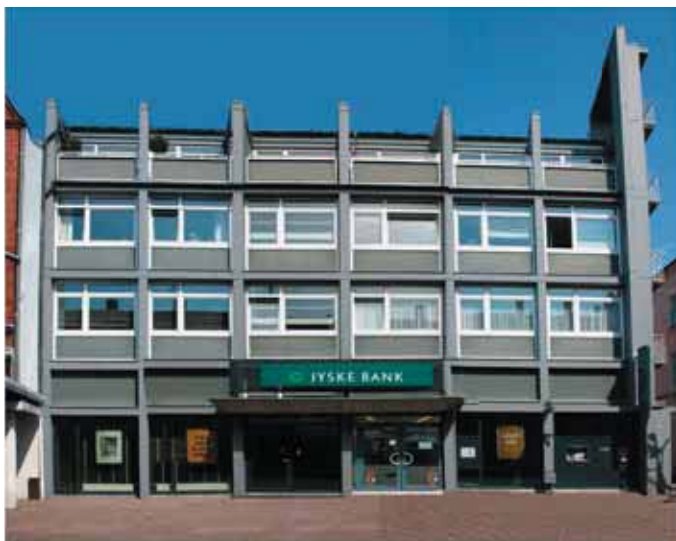
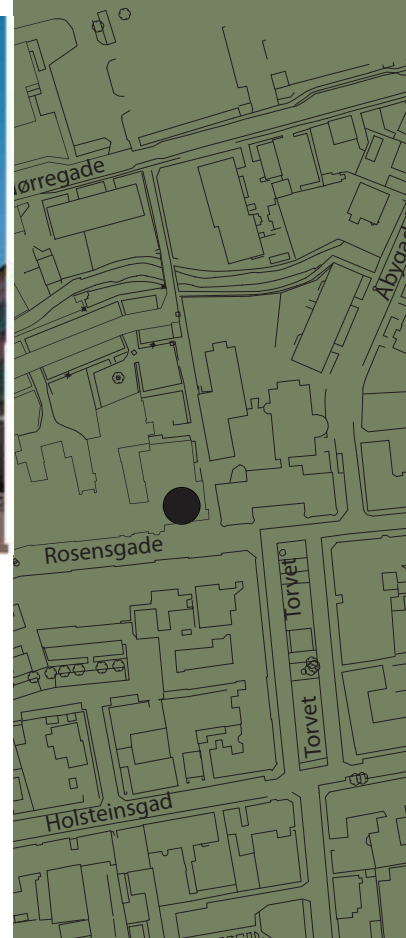
Rosensgade nr. 22

- Store tilpassede vinduesåbninger.
- Tildækkede vinduer.
- Centreret indgangsparti.
- Niveaufri adgang til bank.
- Diskret skiltning.

Opført i 1956. Tegnet af Arkitekt H. P. Nielsen.

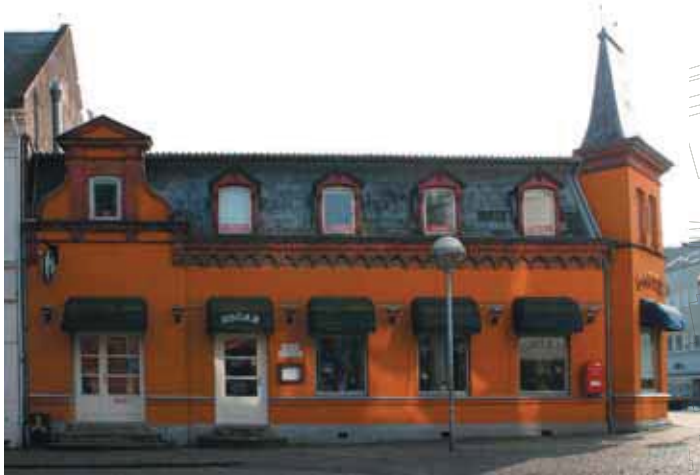
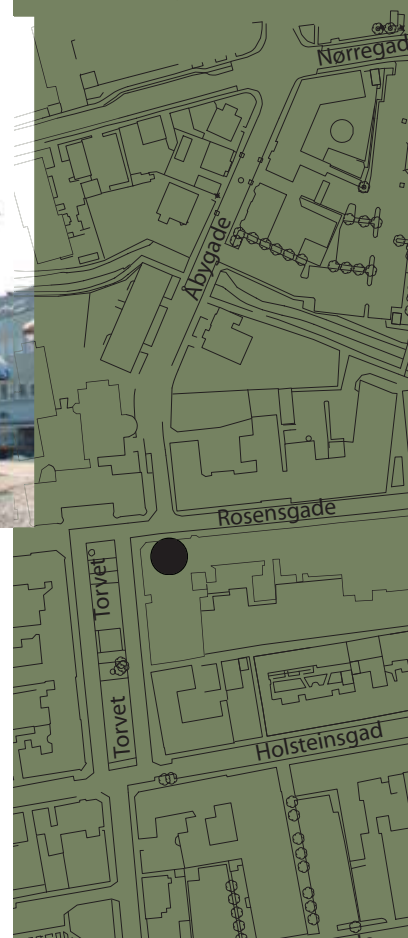
Rosensgade nr. 23

- Orange puds.
- Tilpassede vinduesåbninger.
- Markiser over hvert vindue.
- To trin op til butik.
- Diskret skiltning.

En hjørneejendom som behandles lige på begge sider af hjørnet.

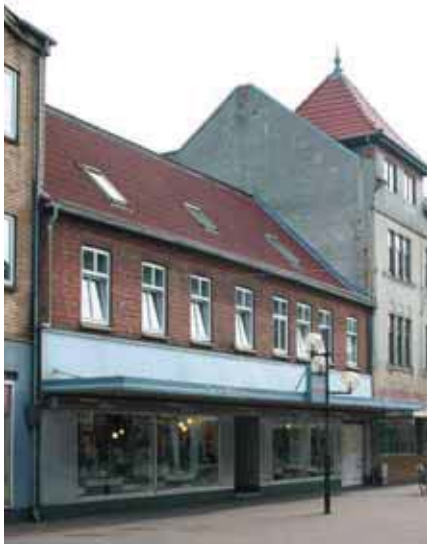
Rosensgade nr. 28

- 2 ½ etage.
- Rødstens murværk.
- Stik over vinduer.
- Dannebrogsvinduer med hvide trærammer.
- Kabelskab.

- Grå facadebelægning.
- Store vinduesåbninger.
- Fast metal markise.
- Markant horisontalt facadeelement.
- Tildækket port i højre side.
- Niveaufri adgang til butik.
- Diskret skiltning.

2 ½ etagers hus med saddeltag og muret facade.

På grund af den gennemgående metal markise, der deler huset i to, står huset uden »jordforbindelse«.

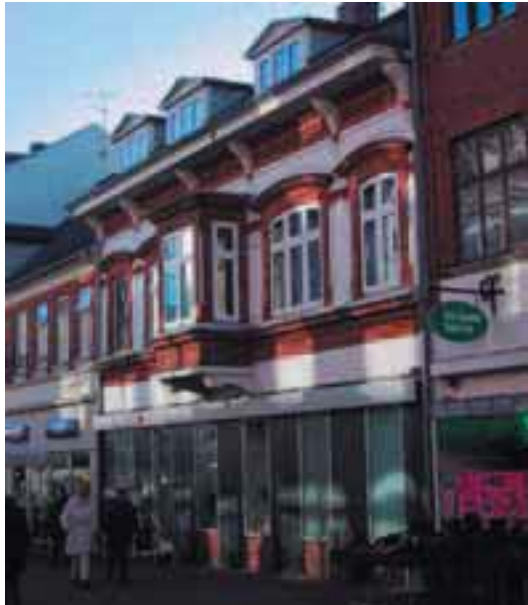
Rosensgade nr. 29

- 2 ½ etage.
- Hvidt puds.
- Konsolgesims under tag.
- Centreret karnap.
- Markant horisontalt facadeelement.
- Hvide vinduesrammer.
- Kabelskab.

- Mørk marmor.
- Små vinduesåbninger.
- Tildækkede vinduer.
- Stik under vinduer.
- Et trin op til praksis.
- Diskret skiltning.

Opført i 1892. Tegnet af Malermester Thorvald Bruun. Huset har historicistiske træk.

En flot ejendom der svækkes af butiksdelen og plastvinduer.

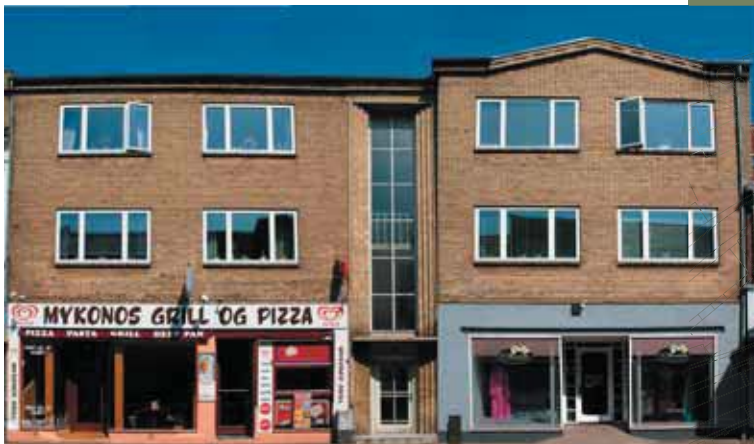
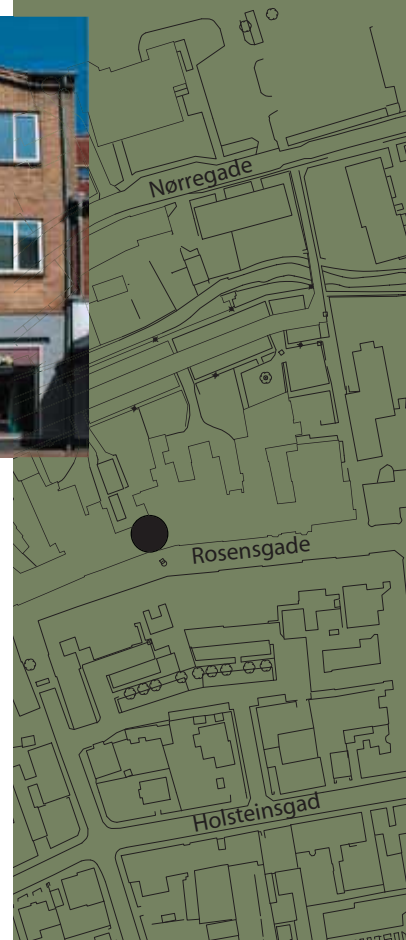
Rosensgade nr. 30

- 3 ½ etage.
- Gulstens murværk.
- Hovedgesims under tag.
- Stik omkring opgang.
- Siderisalit i højre side.
- Hvide vinduesrammer i træ.
- Kabelskab.

- Gråt puds.
- Store vinduesåbninger.
- Niveaufri adgang til butik.
- Diskret skiltning.

- Lyserødt puds.
- Store vinduesåbninger.
- Niveaufri adgang til butik.
- Markant horisontal skiltning.

Hus i funktionalistisk stil med art-deco træk.

En renovering af facaden kan give et spændende hus.

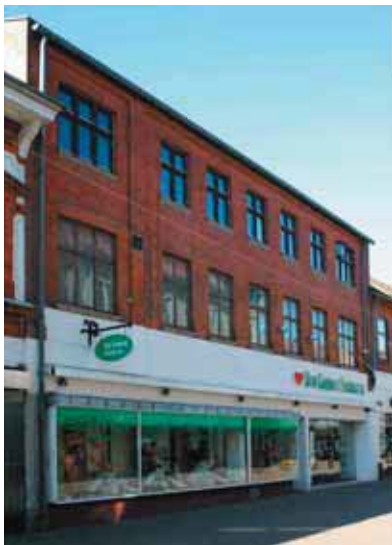
Rosensgade nr. 31

- 3 etager.
- Rødstens murværk.
- Stik over vinduer.
- Mørke vinduesrammer i træ.
- En pilaster i venstre side.

- Hvidt puds.
- Store vinduesåbninger.
- Markant horisontalt facadeelement.
- Niveaufri adgang til butik.
- Diskret skiltning.
- Markise

3 etagers murstensejendom der skæmmes af butiksdelens.

Vinduerne kan med fordel males lysere.
