REGISTRANT
-BYATLAS ODDER

Projektet er en del af
byfornyelsesprogrammet
for Odder Kommune

Registranten

Nærværende registrant er udarbejdet i foråret og sommeren 2004 og omfatter identifikation, facadebeskrivelse samt en vurdering af bygningerne i helhedsområdet.
(Se kort efterfølgende)

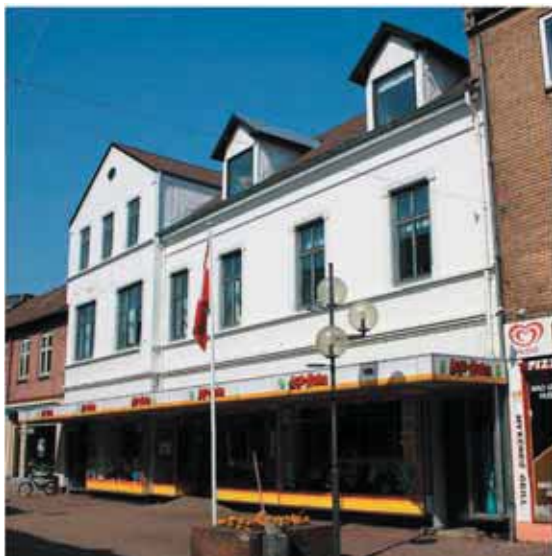
Rosengade nr. 32

- 2 ½ etage.
- Hvidt puds.
- Hovedgesims under tag.
- Hvide gesimser omkring vinduer.
- Dannebrogsvinduer med grå trærammer.
- Fremspring i venstre side.
- To kviste.

- Store vinduesåbninger.
- Fast metalmarkise.
- Niveaufri adgang til butik.
- Markant horisontal skiltning.

2 ½ etagers hus med pudsede / malede facader.

På grund af den gennemgående metal markise, der deler huset i to, står huset uden »jordforbindelse«.

Materialeholdningen, kviste, tag, baldakin og facadebehandling er uheldig.

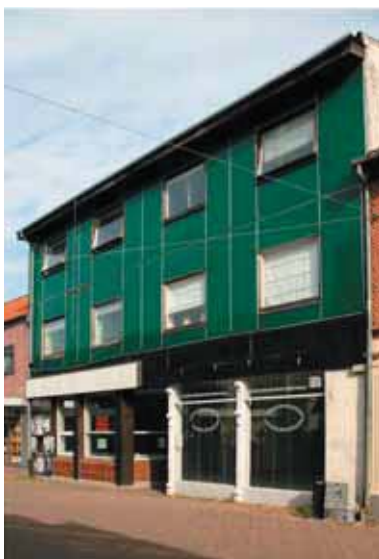
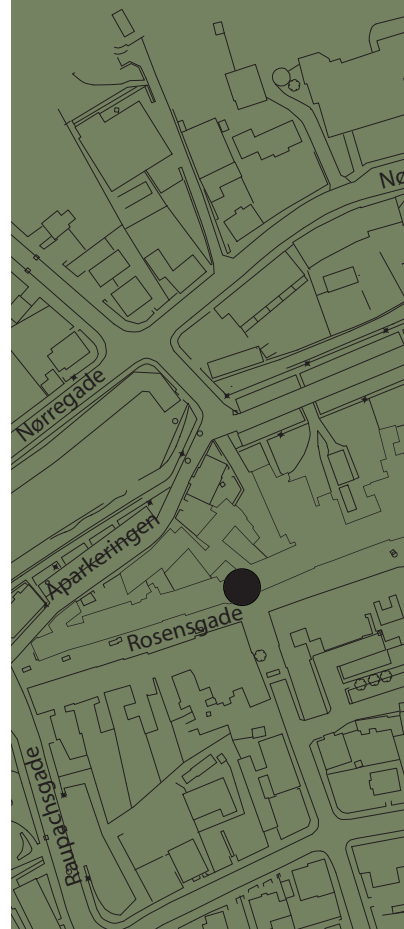
Rosensgade nr. 36

- Hvidmalet træfacade.
- Store vinduesåbninger, dog tillukkede.
- Element, der skærer facaden over.
- Tre trin op til butik.
- Diskret skiltning.

Huset falder med sine grønne facade plader, og sin dårlige vedligeholdelse, meget udenfor resten af Rosensgade.

Med sin mangel på gesimser, opspudsning og sammenhængende facade syntes en komplet facaderenovering, eller nedrivning med nybyggeri for øje at være nødvendig.

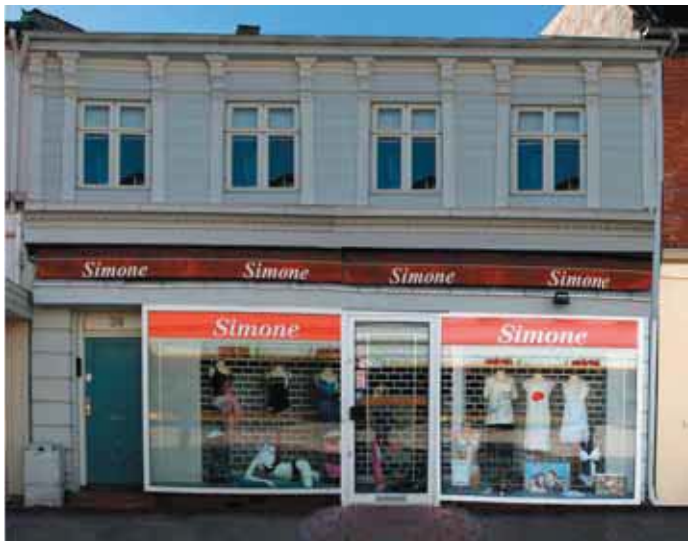
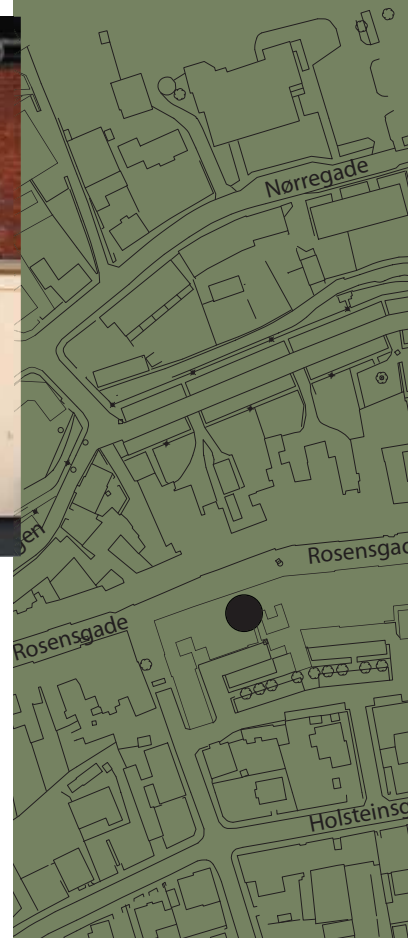
Rosensgade nr. 39

- Gråt kvaderpuds.
- Store vinduesåbninger.
- Markise.
- Et trin op til butik.
- Diskret skiltning.

2 ½ etagers ejendom, der skæmmes af den gennemgående markise og eternittaget.

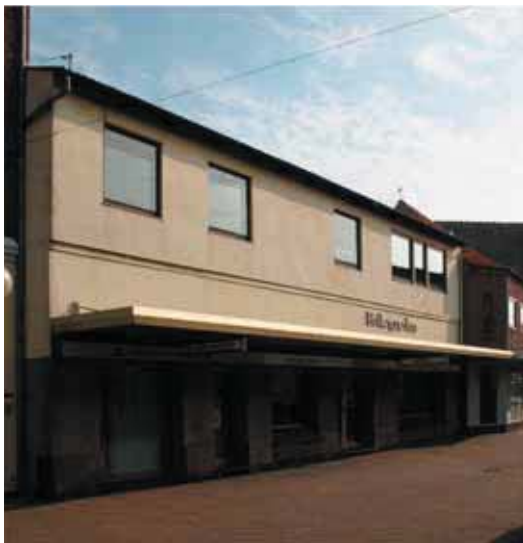
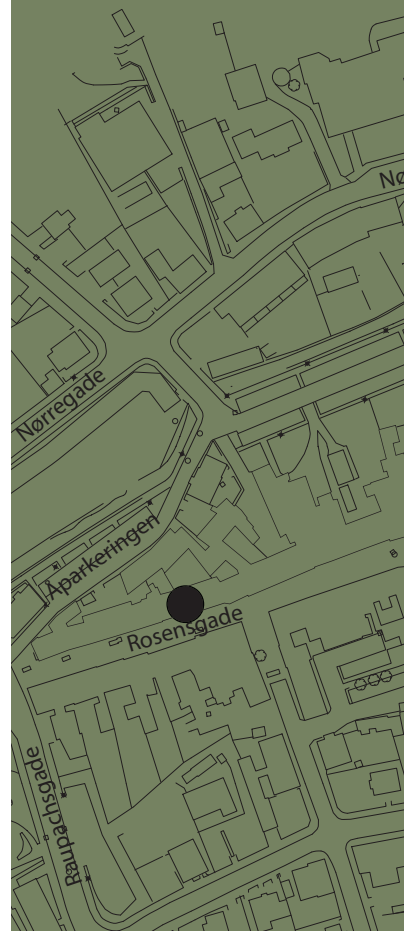
Rosensgade nr. 40

- Rødstens murværk.
- Rød facadebeklædning.
- Små vinduesåbninger.
- Fast metalmarkise.
- Et trin op til butik.
- Diskret skiltning.

2 ½ etagers langhus, med ombygget butiksdelt i uheldige materialer.

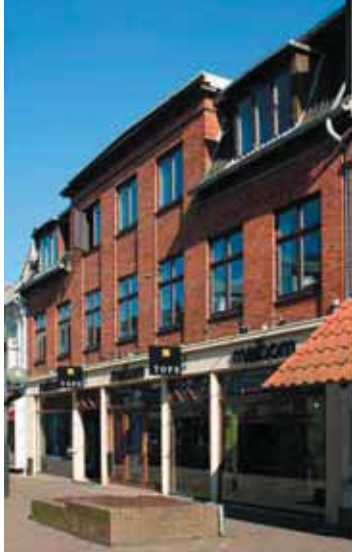
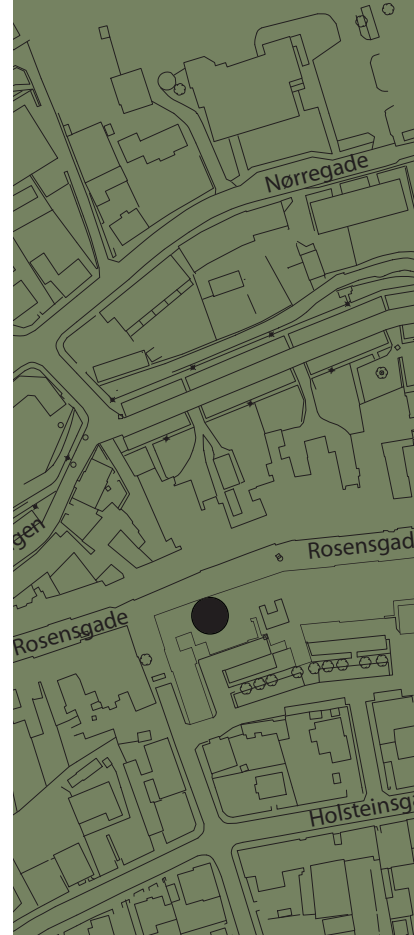
Rosensgade nr. 41

- Gult puds.
- Store vinduesåbninger.
- Et trin op til butik.
- Diskret skiltning.

2 ½ etagers murstensejendom med manzardetage og pudset butiksfacade.

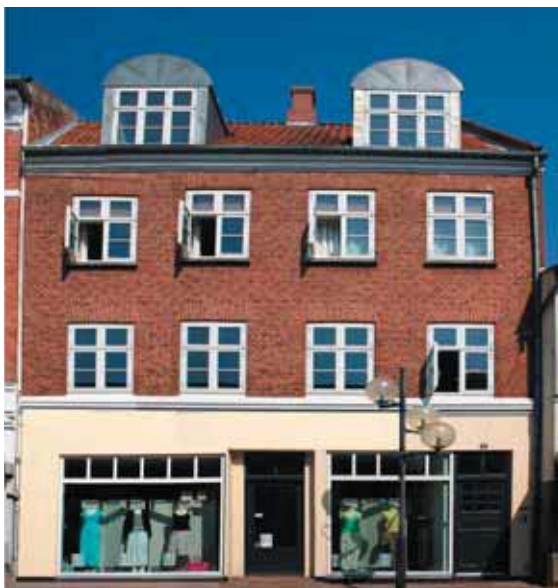
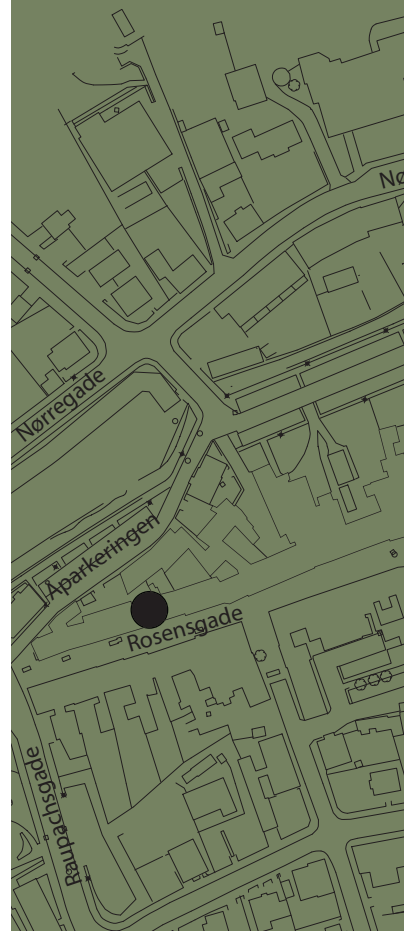
Rosensgade nr. 42

- Gult puds
- Tilpassede vinduesåbninger.
- Niveaufri adgang til butik.
- Diskret skiltning.

Et eksempel på rimelig facade -og tagreovering, der desværre mangler færdiggørelse i detaljen.

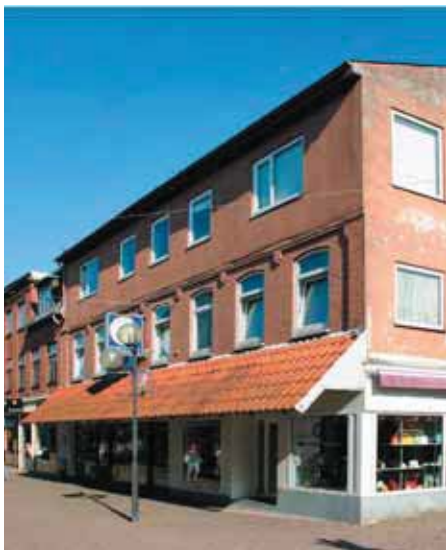
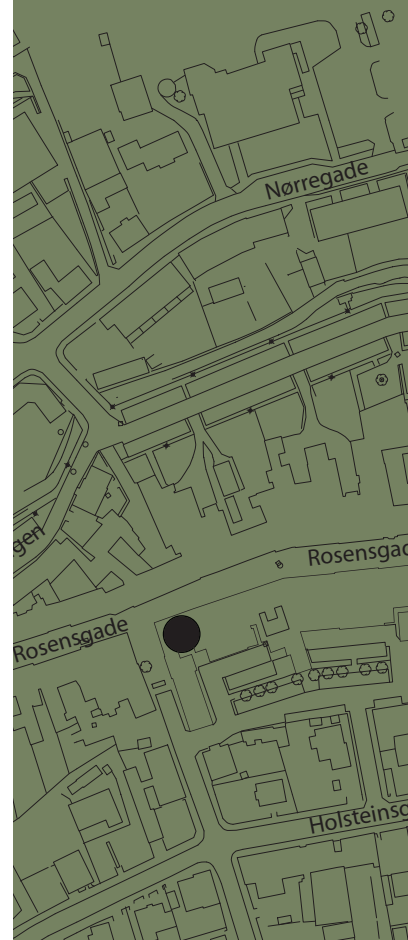
Rosensgade nr. 43

- Gult puds.
- Store vinduesåbninger.
- Markant fast markise der skærer facaden over.
- Et trin op til butik.
- Diskret skiltning.

3 etagers hjørneejendom med malede og pudsede facader, samt eternit beklædning i nederste etage.

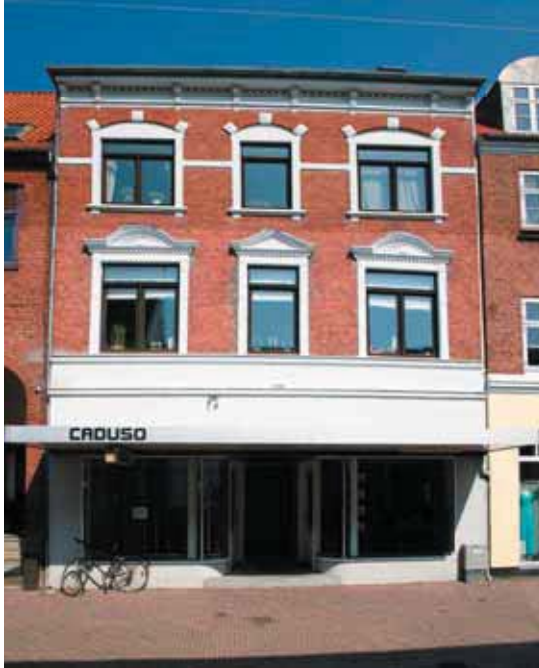
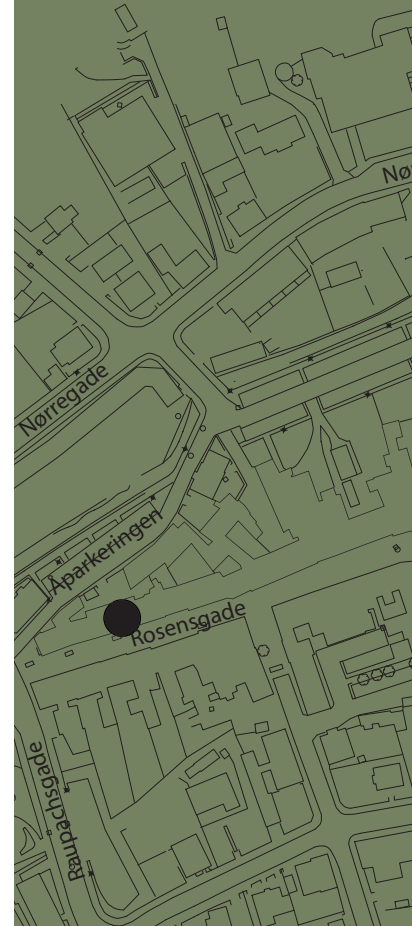
Rosensgade nr. 44

- Gråt puds.
- Store vinduesåbninger.
- Fast metalmarkise.
- Et trin op til butik.
- Diskret skiltning.

Bygningen har historicistiske træk.

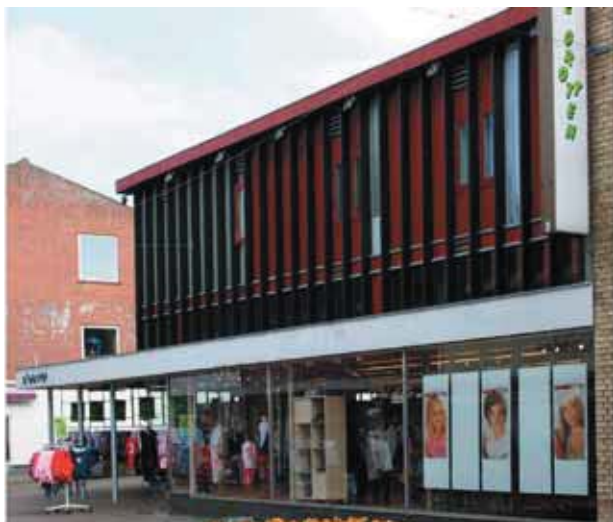
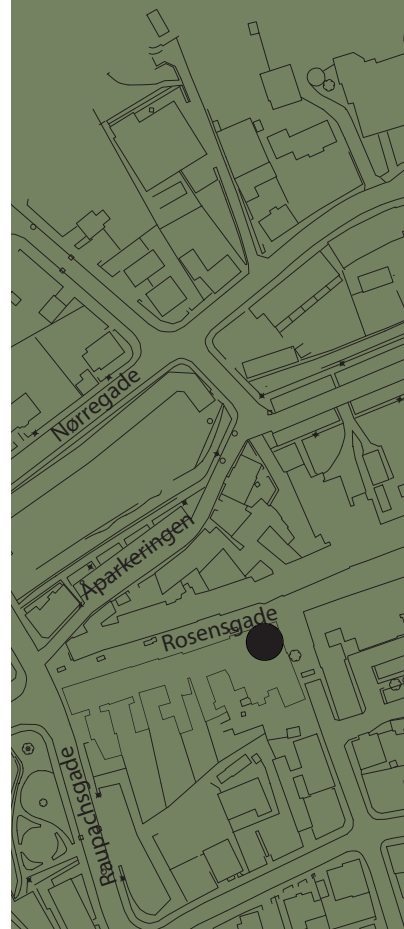
Rosensgade nr. 45

- Store vinduesåbninger.
- Niveaufri adgang til butik.
- Fast markise.
- Diskret skiltning.

2 etagers ejendom der er ombygget i 60'erne.
Bygningen virker fremmed for helheden.

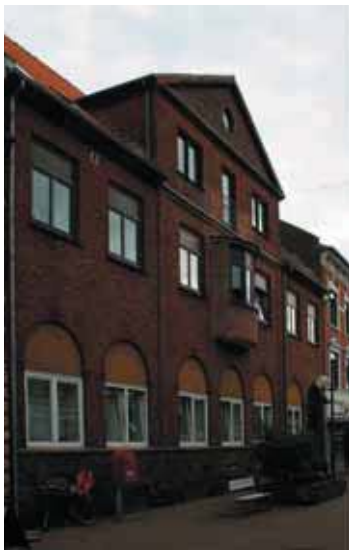
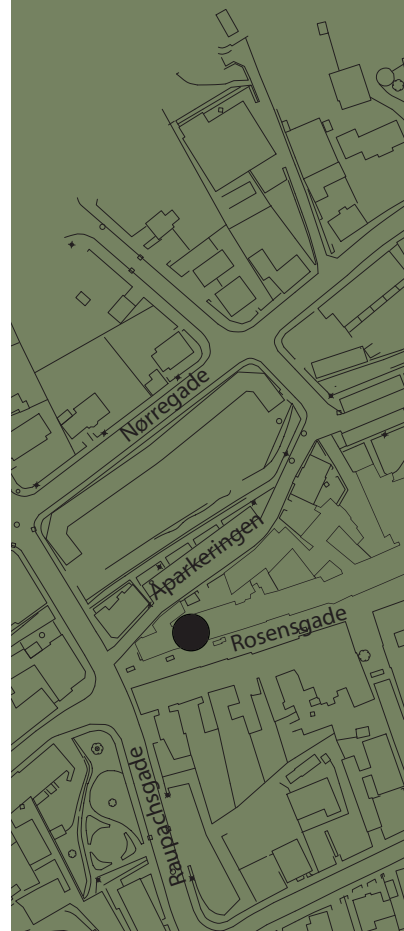
Rosensgade nr. 46

- 2 ½ etage.
- Rødstens murværk.
- Stik over vinduer.
- Hvide og mørke vinduesrammer.
- Centralt fremspring med frontispice og karnap.
- Kabelskab.

Opført i 1915. Tegnet af Arkitekt Svend Sølling.

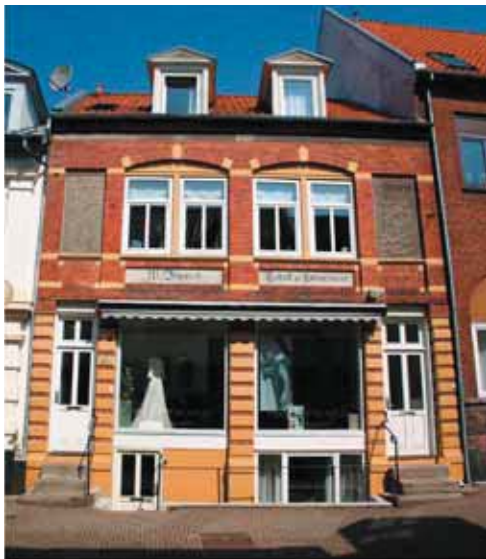
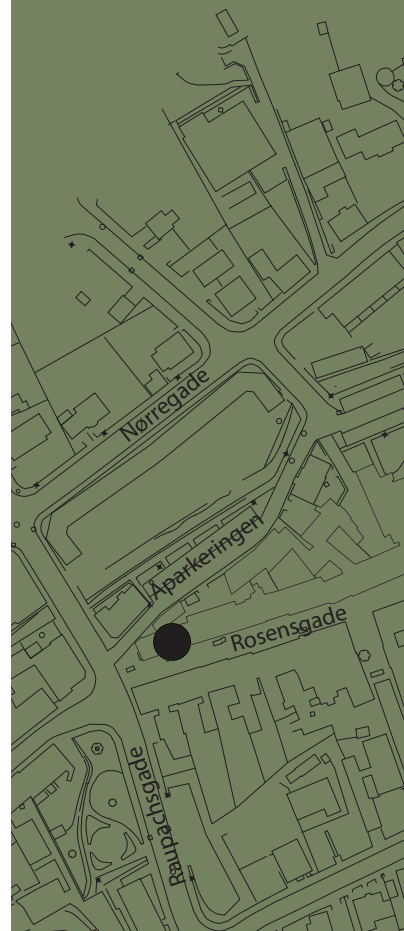
Rosensgade nr. 48

- Rødstens murværk.
- Kvaderpilastre.
- Tilpassede vinduesåbninger.
- Markise.
- Tre trin op til butik.
- Diskret skiltning.

Et historicistisk hus hvis udseende forringes af de nye plastvinduer og den gennemgående markise.

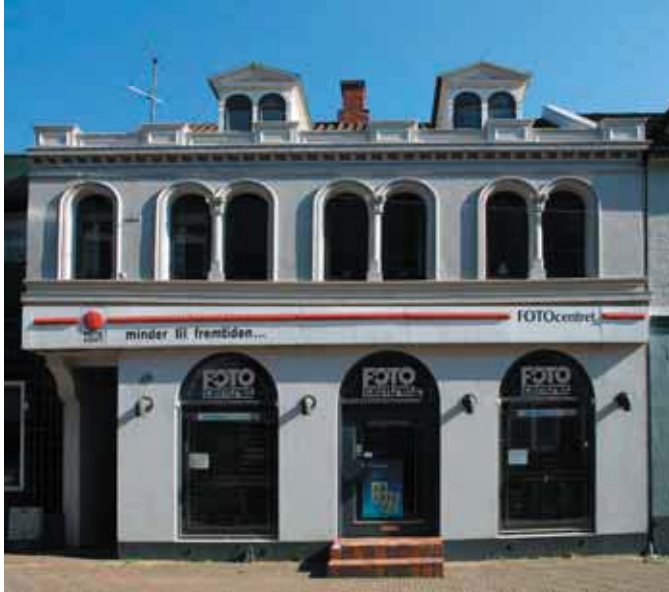
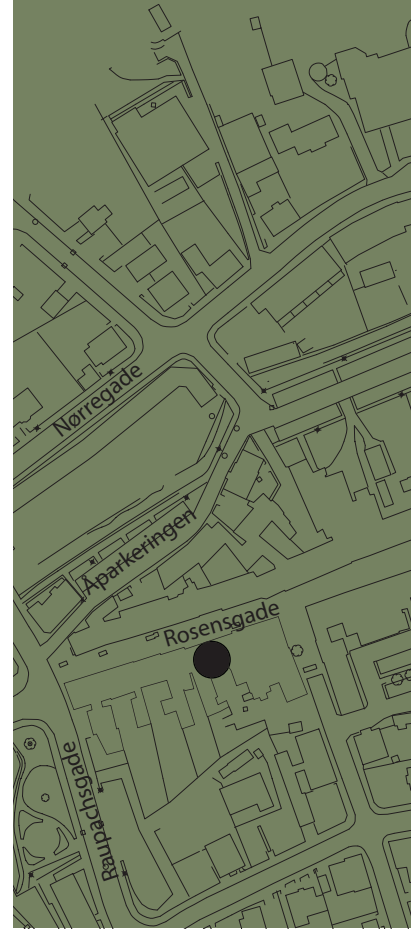
Rosensgade nr. 49

- Gråt puds.
- Tilpassede vinduesåbninger.
- Markant horisontalt facadeelement.
- To trin op til butik.
- Diskret skiltning.

Hus i historicistisk stil der skæmmes af en uheldig vinduesudfyldning.

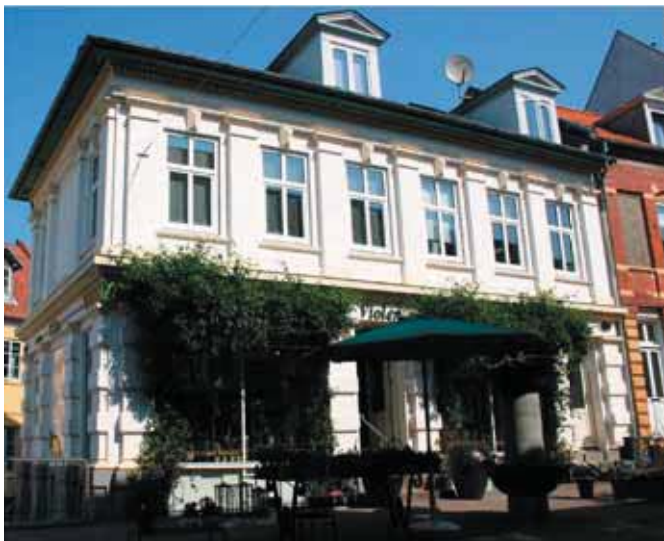
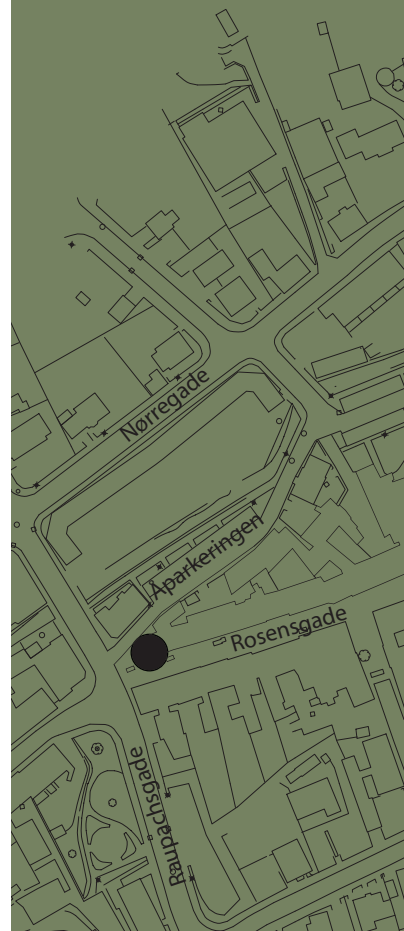
Rosensgade nr. 50

- Hvidt puds.
- Tilpassede vinduesåbninger.
- Kvaderpilastre.
- Tre trin op til butik.
- Diskret skiltning.

Bygningen har historicistiske træk.

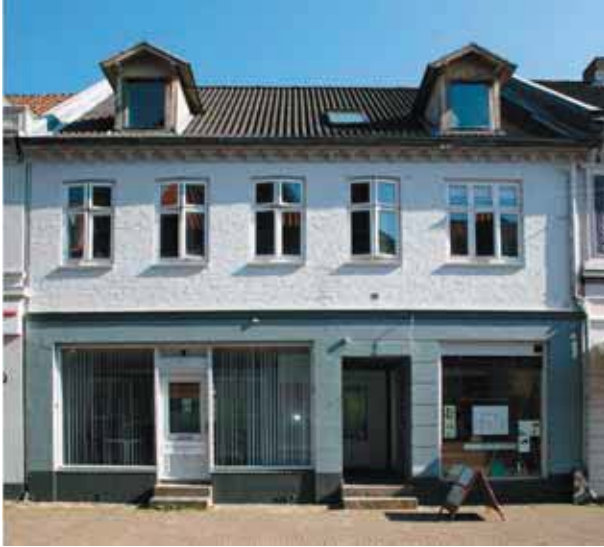
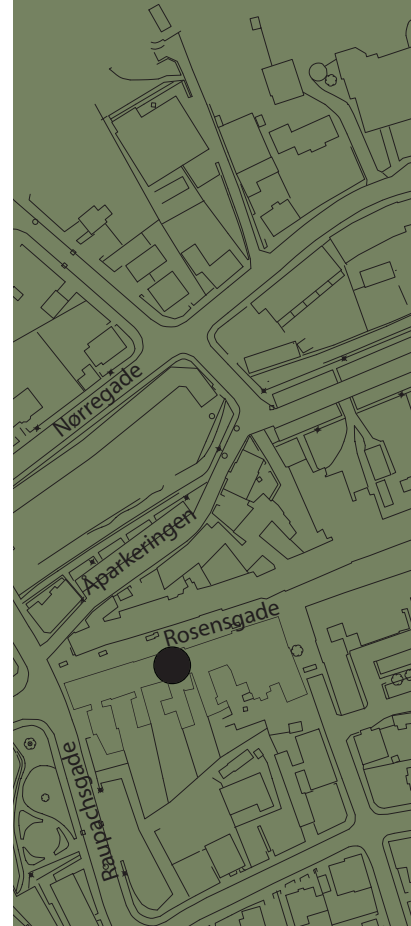
Rosensgade nr. 51

- Gråt kvaderpuds.
- Tilpassede vinduesåbninger.
- To trin op til butik.
- Diskret skiltning.

2 1/2 etagers hus der skæmmes af tag og kviste.

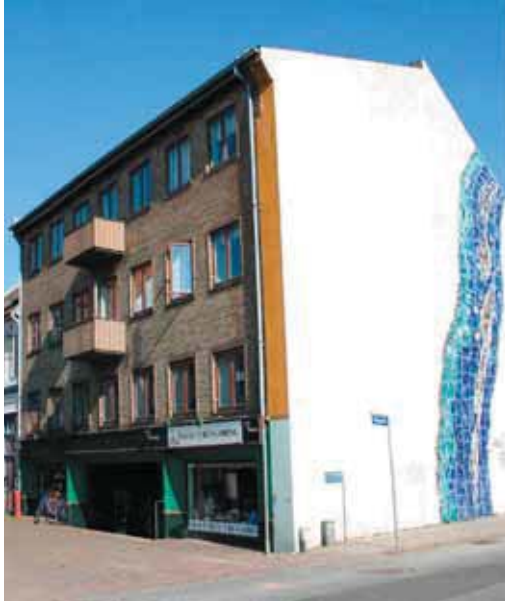
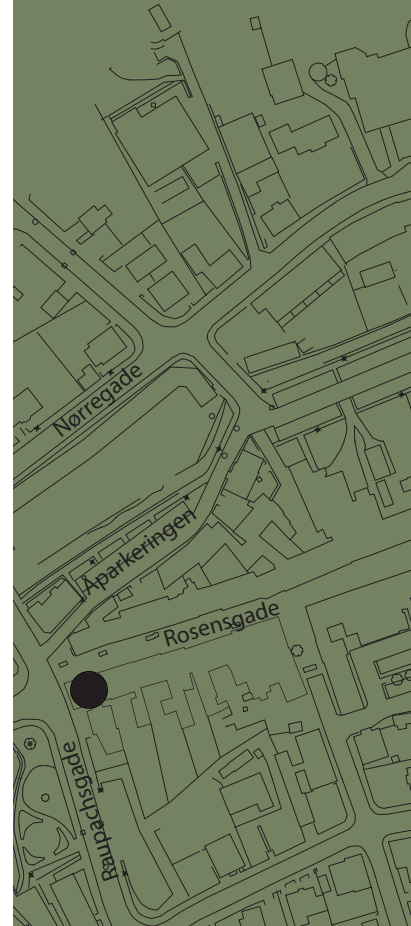
Rosensgade nr. 55

- Hjørnejendom v/ Raupachsgade.
- 4 etager.
- Gulstens murværk.
- Mørke vinduesrammer i træ.
- Centrerede altaner.

- Grøn facadebeklædning.
- Store vinduesåbninger.
- Fire trin ned til butik.
- Markant horisontalt facadeelement.
- Diskret skiltning.

Lokalt funkishus med gode proportioner. Vinduerne kan med fordel males lyse. Altanerne bør renoveres.

Huset har en god butiksetage.

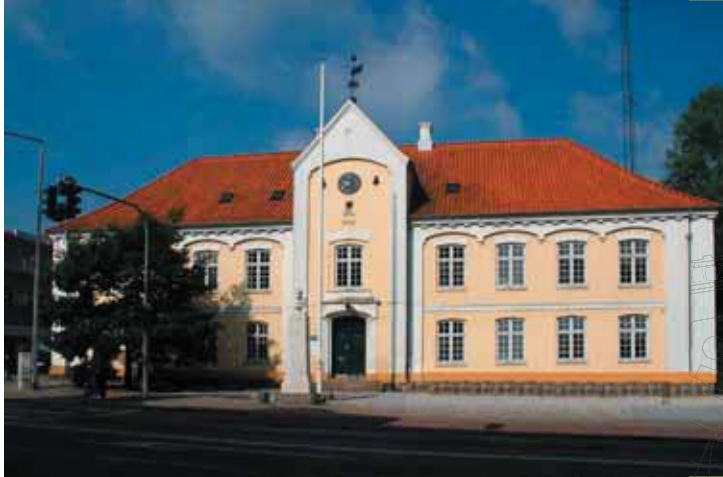
Rådhusgade nr. 1

- Hjørneejendom v/ Rosengade.
- 2 ½ etage.
- Gult puds.
- Centralt fremspring med frontispice.
- Hovedgesims under taget.
- Hvidmalede gesimser omkring vinduer.
- Hvide vinduesrammer i træ.
- Tilbagetrækning på grund.
- Kabelskab.

Opført i 1857. Tegnet af arkitekt Ferdinand Thielemann. Bygningen har senklassicistiske træk.

En markant bygning der huser politistationen.

Bygningen skæmmes lidt af farvevalget på soklen.

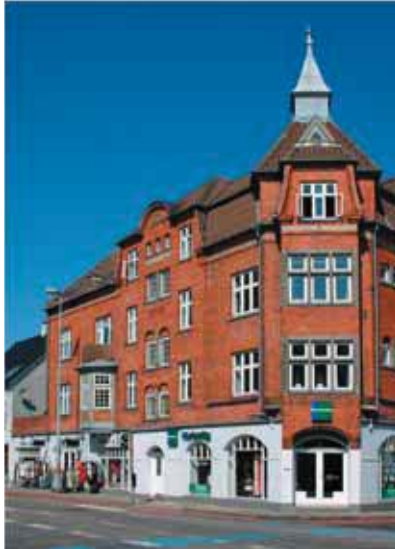
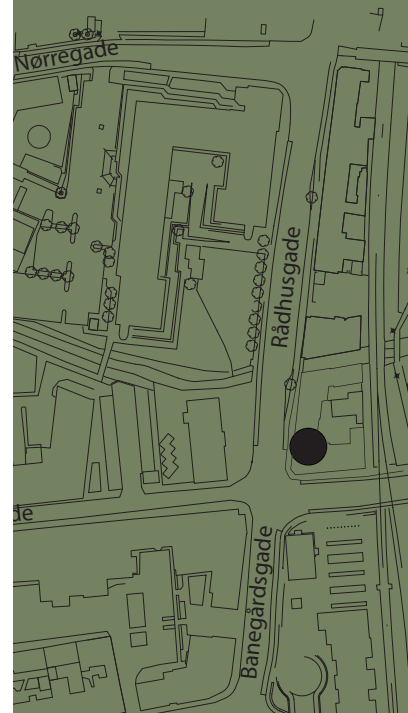
Rådhusgade nr. 2

- Hjørneejendom v/ Tornøgade.
- 3 ½ etage.
- Rødstens murværk.
- Stik over vinduer.
- Hvide vinduesrammer.
- Centralt fremspring med frontispice.
- Hjørnekarnap med tårn.
- Karnap med balkon.
- Mansard.

- Gråt puds.
- Tilpassede vinduesåbninger.
- Diskret skiltning.

Markant 3 ½ etagers murstensejendom med pudset butiksfacade.

En fin tilpasset butiksfacade, hvor opspudsningen er problematisk.

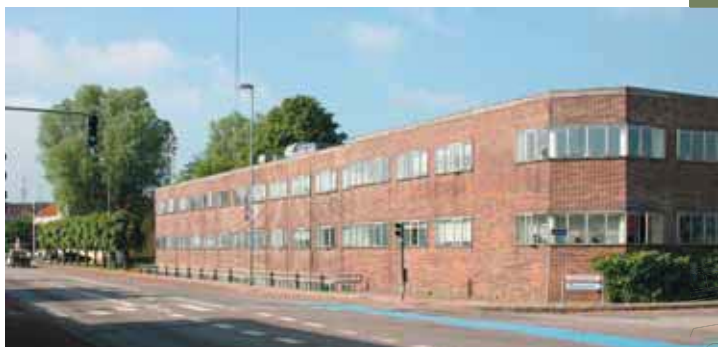
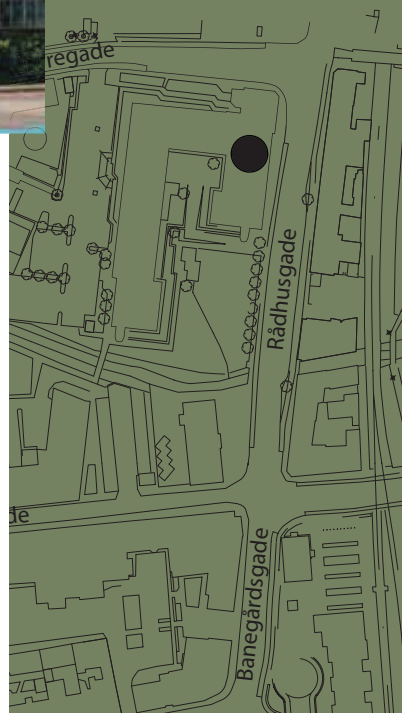
Rådhusgade nr. 3

- Hjørneejendom v/ Nørregade.
- 2 etager.
- Brunstens murværk.
- Store vinduesåbninger.
- Grå vinduesrammer.
- Zinktag.
- Høj kælder.

Rådhuset.

Typisk eksempel på Friis og Moltkes
brutalisme arkitektur.

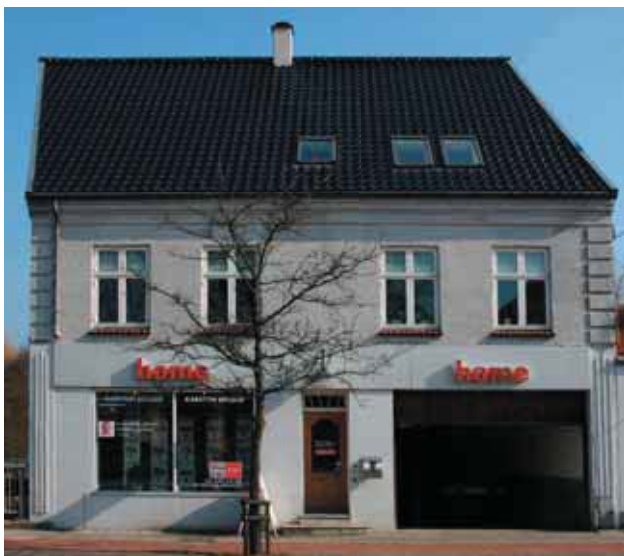
Rådhusgade nr. 4

- 2 ½ etage.
- Gråt puds.
- Hjørne kvaderpilastre.
- Hovedgesims under tag.
- Dannebrogsvinduer med hvide trærammer.

- Gråt puds.
- Tilpassede vinduesåbninger.
- Diskret skiltning.
- Port i højre side.

Ny istandsat 2 ½ etagers pudset ejendom.

Fint renoveret, men porten kan diskuteres.

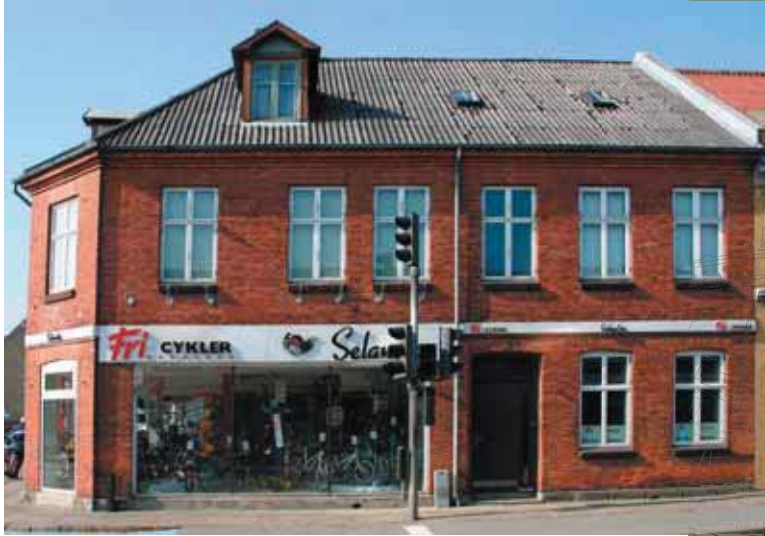
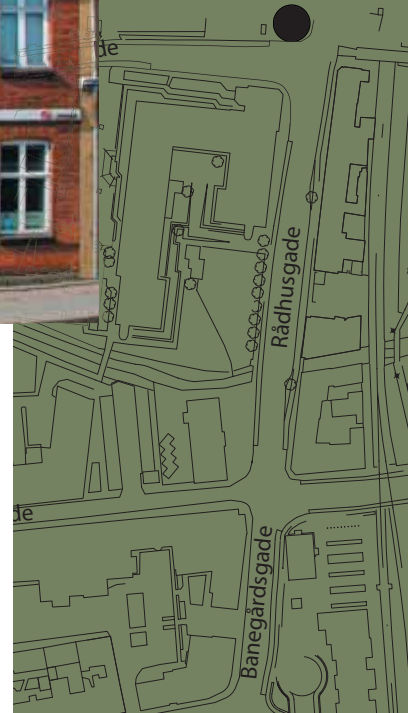
Rådhusgade nr. 5

- Rødstens murværk.
- Tilpassede vinduesåbninger.
- Termoruder uden sprosser.

2 ½ etagers købstadshus der skæmmes af skiltning, for store vinduespartier og nedslidt eternittag.

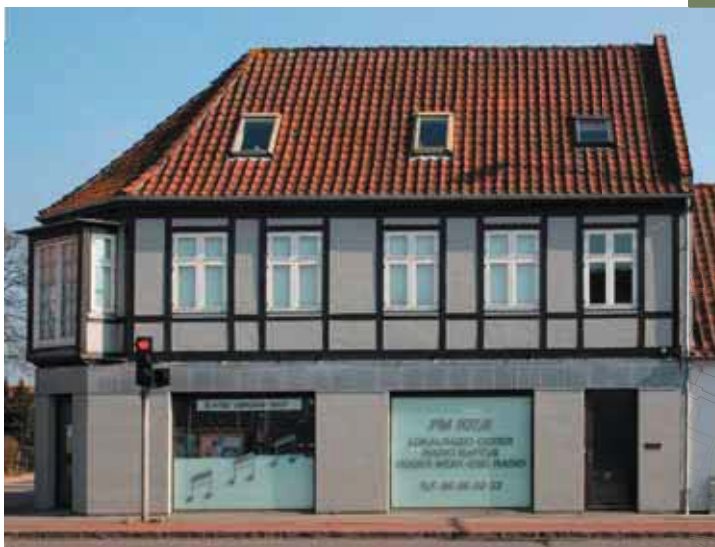
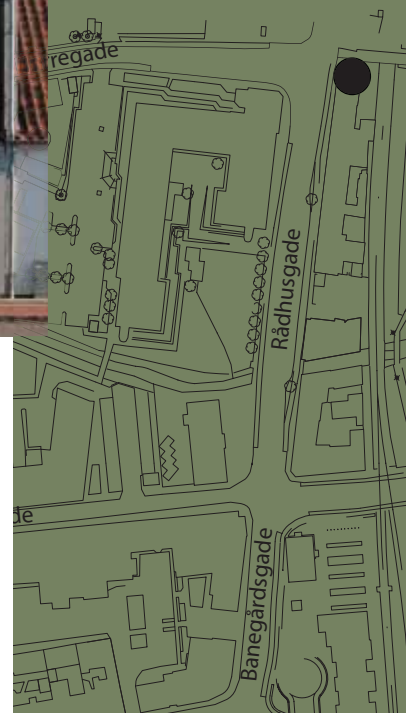
Rådhusgade nr. 20

- Gråt puds.
- Store vinduesåbninger.
- Tildækkede vinduer.
- Horisontalt facadeelement.
- Diskret skiltning.

2 ½ etagers bindingsværk / pudset ejendom.

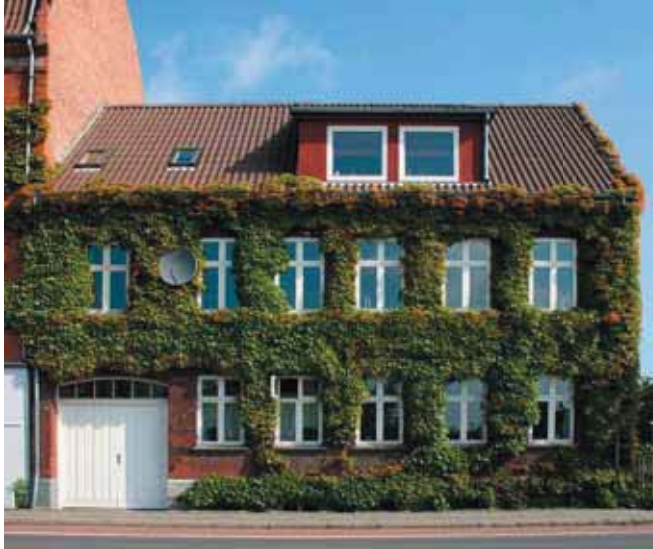
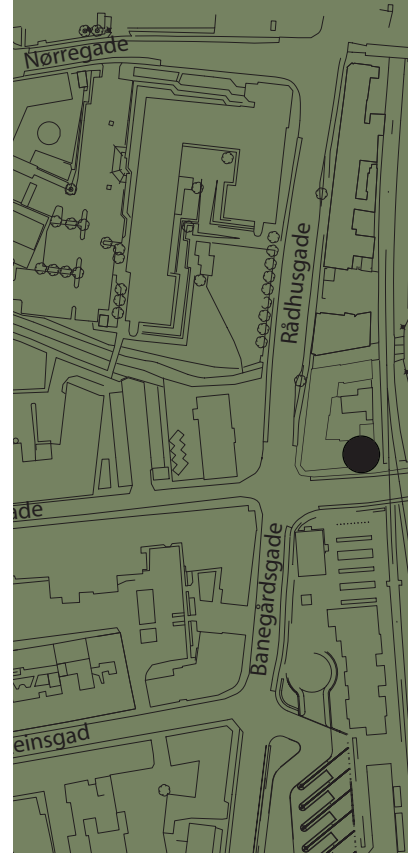
Tornøegade nr. 3

- 2 ½ etage.
- Rødstens murværk.
- Dannebrogsvinduer i hvide trærammer.
- Port i venstre side.
- En kvist.

2 ½ etagers hus der skæmmes af en uheldig placeret taskekvist.

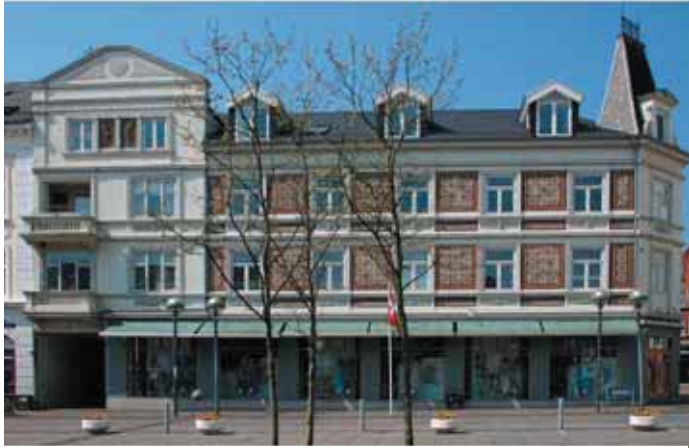
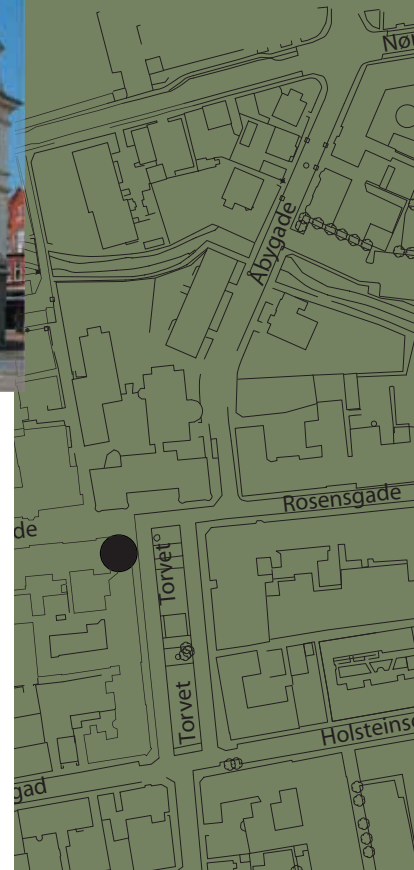
Torvet nr. 2

- Grå stenfacade.
- Store vinduesåbninger m. trærammer.
- Markise, der skærer facaden over.
- Rampe op til butik.
- Diskret skiltning.

Opført i 1898. Tegnet af Malermester Thorvald Bruun.

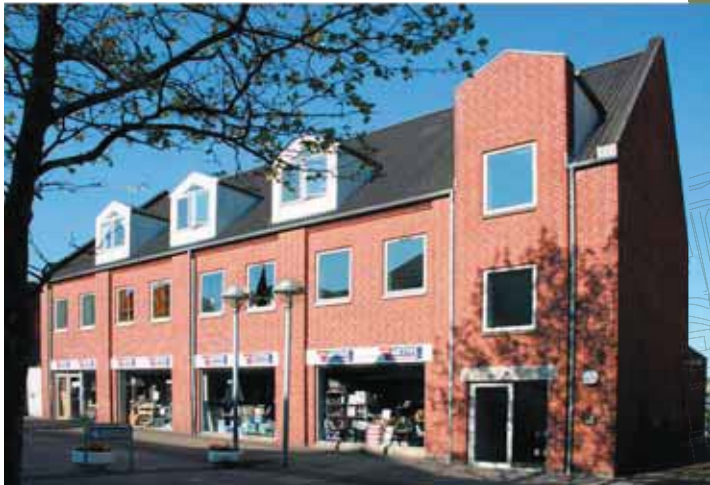
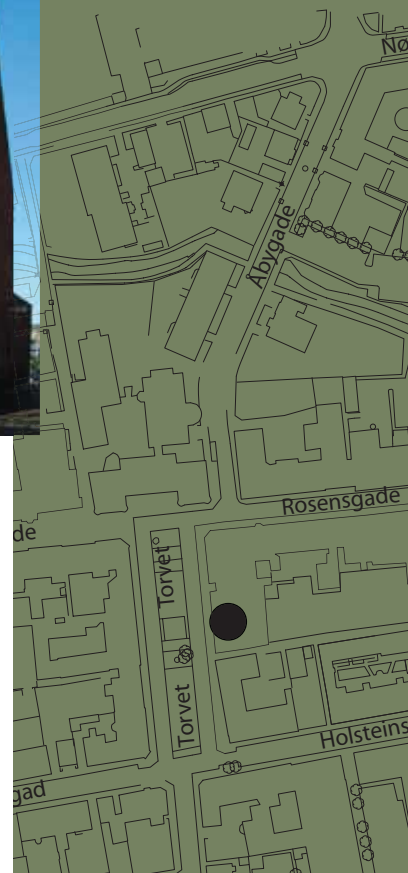
Torvet nr. 3

- Tilpassede vinduer.
- Niveaufri adgang til butik.
- Horisontale facadeelementer.

2 ½ etagers murstensejendom der er skæmmet af voldsomme kviste samt eternittag.

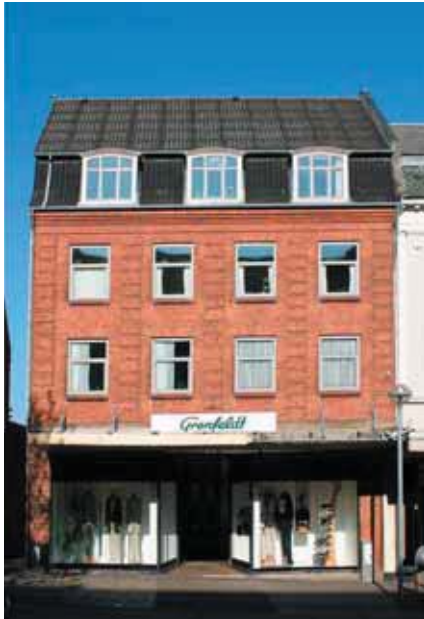
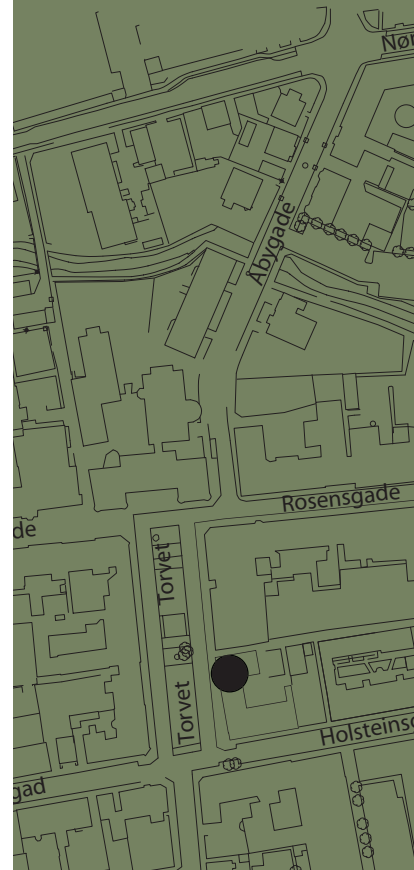
Torvet nr. 5

- Store vinduesåbninger.
- Fast markise.
- Tildækkede vinduer.

Opført i 1911. Tegnet af Arkitekt Erling Sørensen.

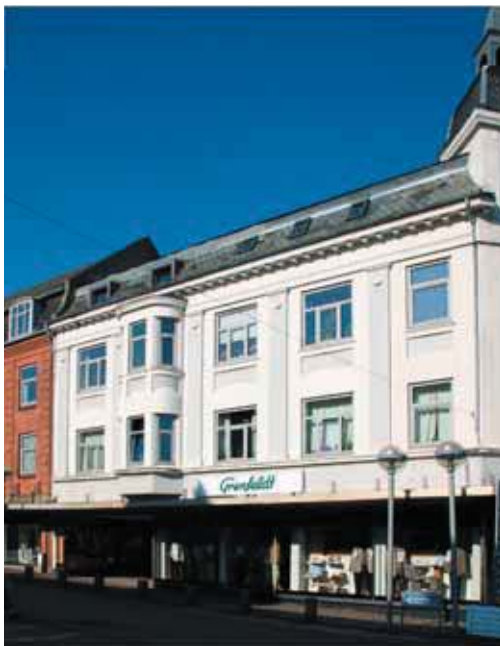
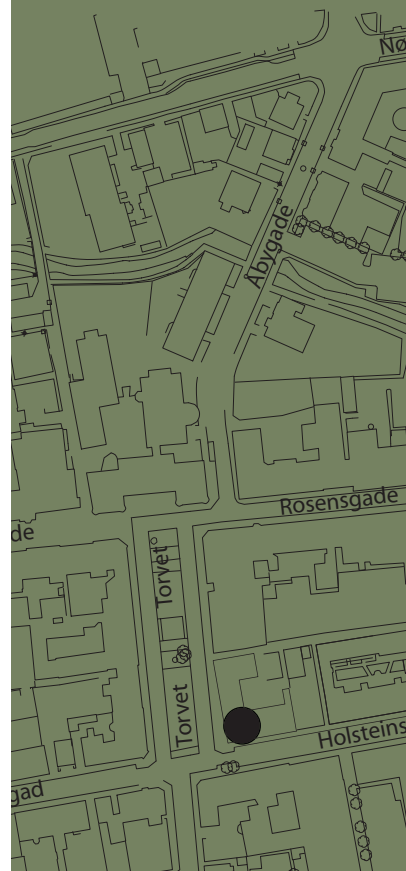
Torvet nr. 7

- Store vinduesåbninger.
- Fast markise.

Opført i 1907. Tegnet af Tømrermester Jacob Videbæk. Bygningen har både jugend og nationalromantiske træk.

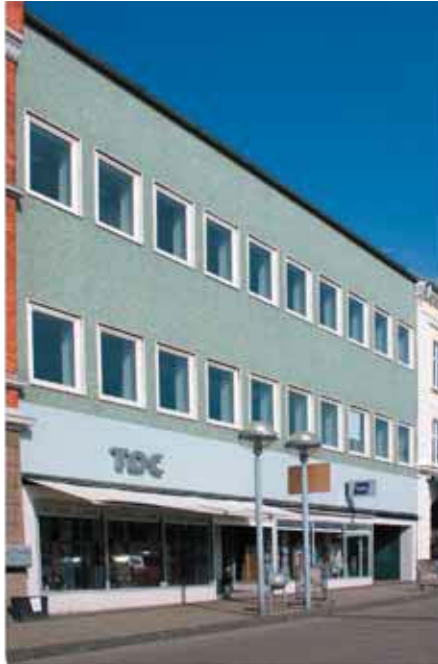
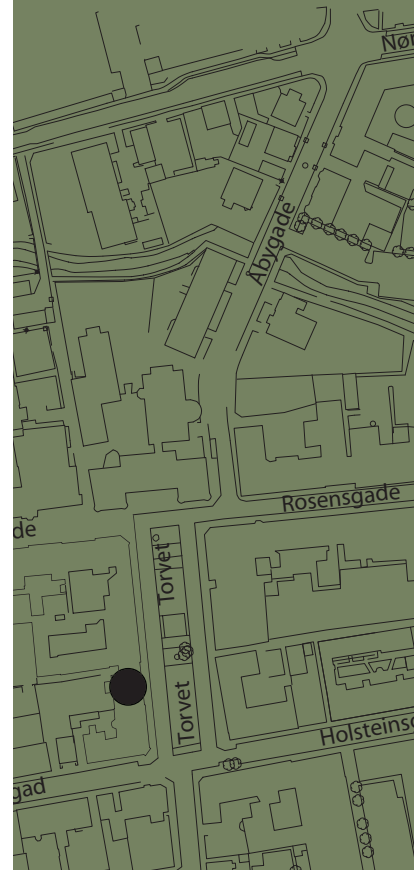
Torvet nr. 8

- Store vinduesåbninger
- Et trin op til butik.
- Stort skilt der skærer facaden over.
- Skiltning udført i diskrete tilpassede farver.

Torvet 8 skiller sig ud fra områdets andre bygninger, da erhvervsbygningens facade er uden detaljering ligesom vinduer har en anderledes skala.

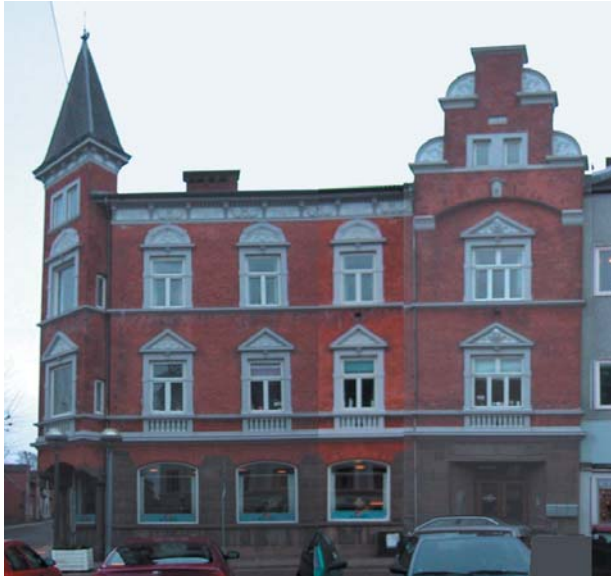
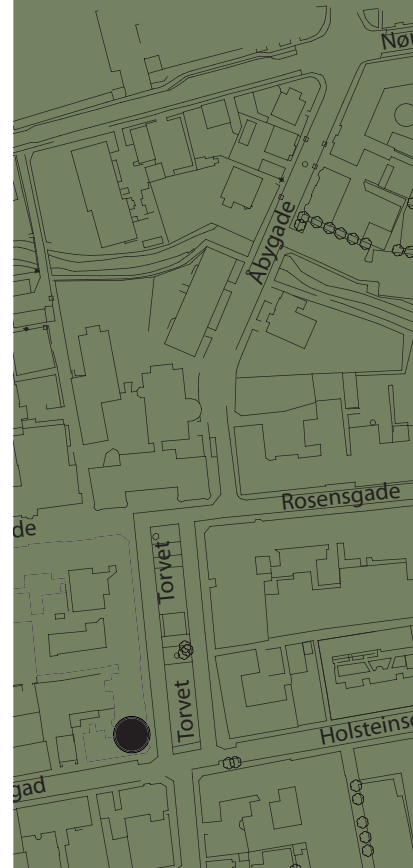
Torvet nr. 10

- Grå stenfacade.
- Stik over vinduer
- Termoruder.
- Diskret skiltning med tryk på vinduer.

Opført i 1899. Tegnet af Arkitekt Carl Vilhelm Puck.
Huset har historicistiske træk.

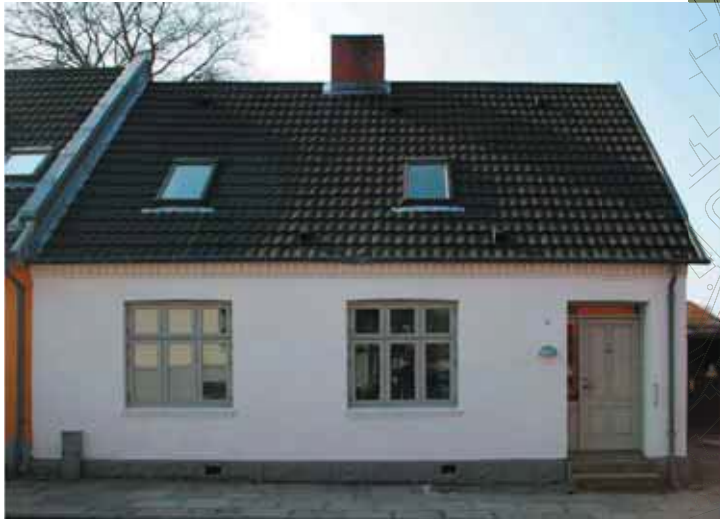
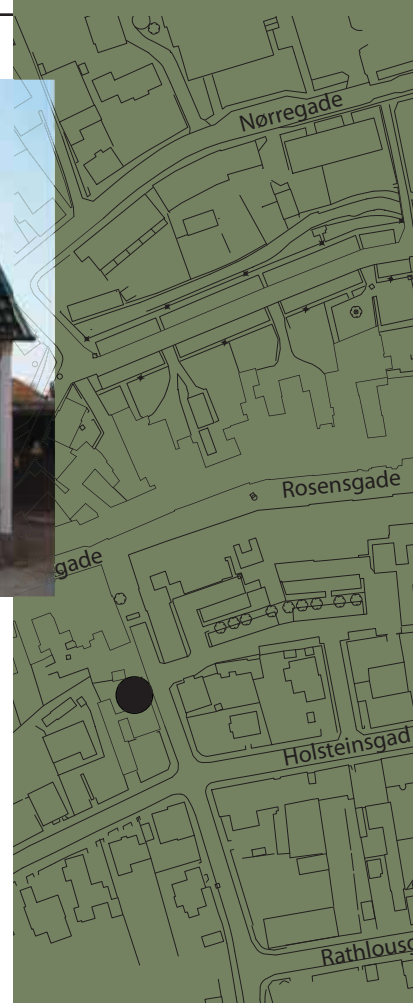
Tværgade nr. 4

- 1 ½ etage.
- Hvidmalet murværk.
- Grå vinduesrammer i træ.
- Kabelskab.

Et enfamiliehus.
Pudset ejendom der skæmmes af
decratagplader.

KLASSIFIKATION: 4

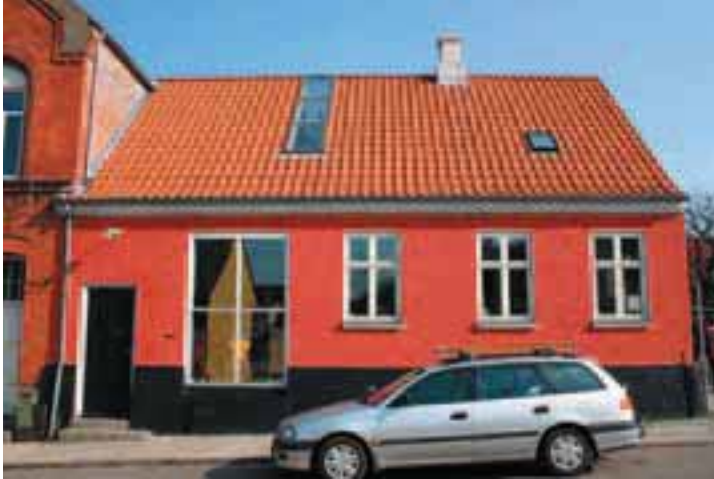
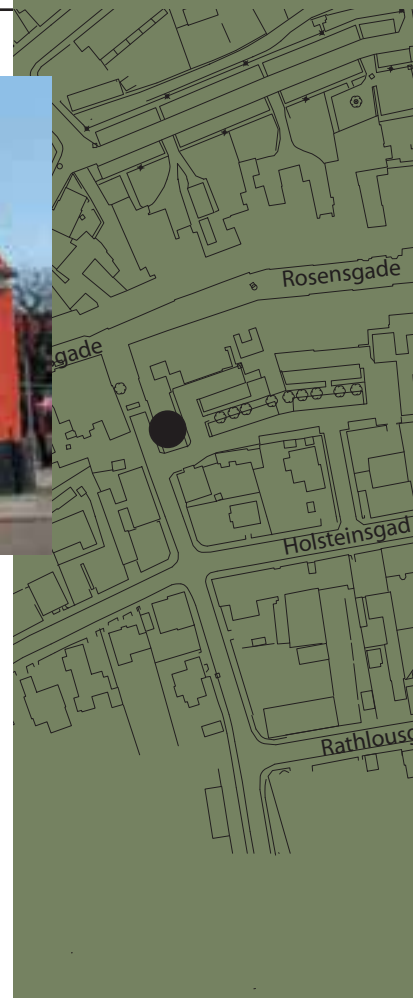
Tværgade nr. 5

- 1 ½ etage.
- Rødt og sort puds.
- Ovenlys i tag.
- Dannebrogsvinduer med hvide trærammer.

1 ½ etagers pudset ejendom med liberalt erhverv.

Fin renoveret ejendom med diskret markering af erhverv.

KLASSIFIKATION: 2

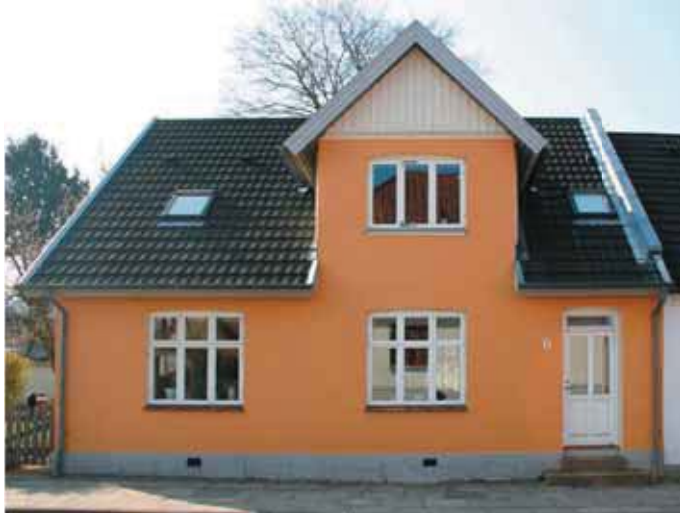
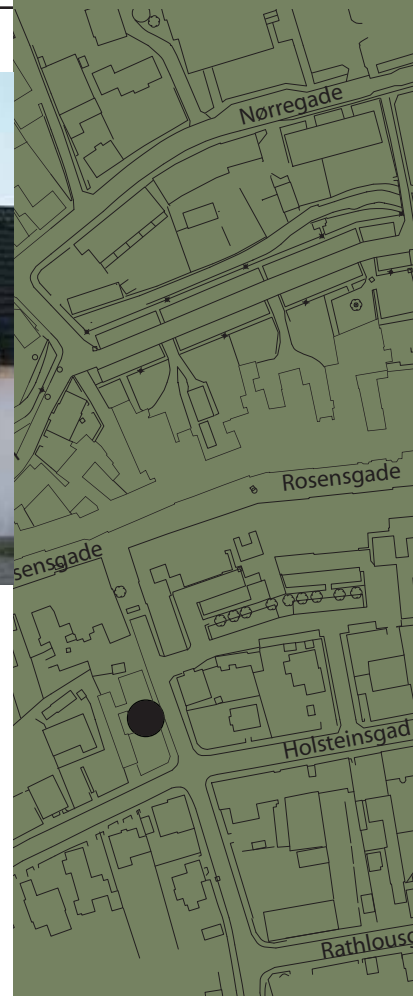
Tværgade nr. 6

- 1 ½ etage.
- Gult puds.
- En kvist.
- Hvide vinduesrammer i træ.

Et enfamiliehus, der skæmmes af dekratag, stjerne, frontispice og flunker.

KLASSIFIKATION: 4

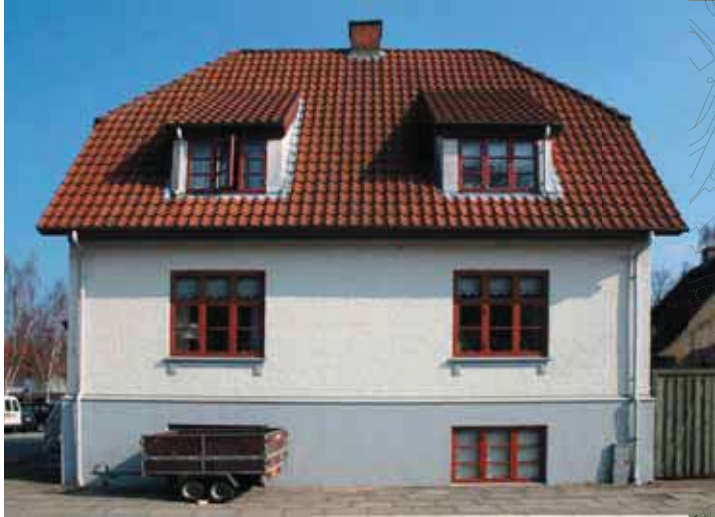
Tværgade nr. 7

- 1 ½ etage.
- Hvidmalet murværk.
- Høj kælder.
- Konsol sålbænk.
- To kviste.
- Røde vinduesrammer i træ.

En ældre murer mestervilla, der skæmmes af tagudhæng og for store mellemsprosser i vinduesfagene.

Flunker og tag på kviste virker meget bestante.

KLASSIFIKATION: 4

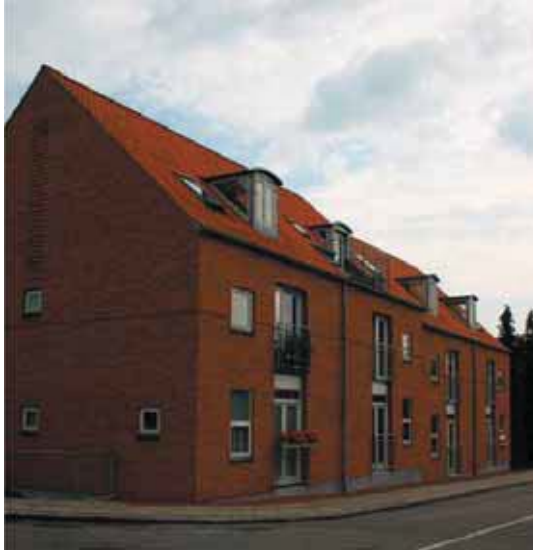
Tværgade nr. 9-23

- 2 ½ etage.
- Rødstens murværk murværk.
- Termoruder med hvide rammer.
- Franske altaner.
- Fire kviste.
- En altan

Fin ejendom med fine horisontale træk.

Bygningen mangler adgangsdøre fra gadesiden.

KLASSIFIKATION: 3
