REGISTRANT
-BYATLAS ODDER

Projektet er en del af
byfornyelsesprogrammet
for Odder Kommune

Registranten

Nærværende registrant er udarbejdet i foråret og sommeren 2004 og omfatter identifikation, facadebeskrivelse samt en vurdering af bygningerne i helhedsområdet.
(Se kort efterfølgende)

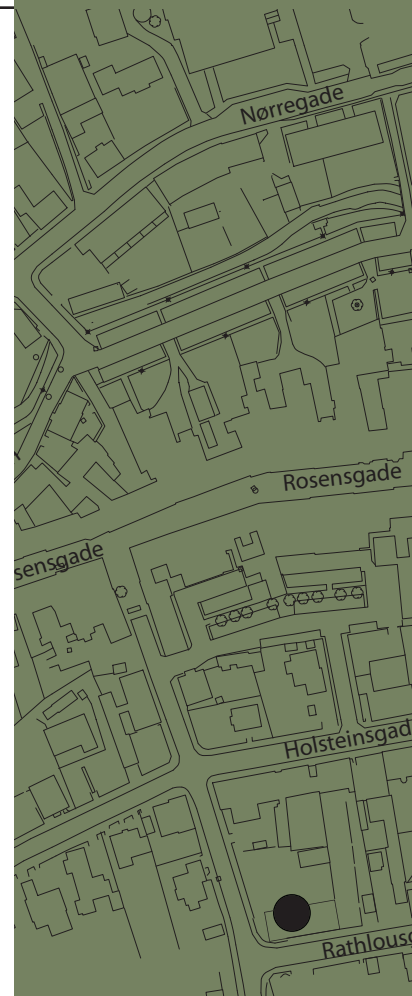
FACADEBESKRIVELSE

- 2 ½ etage.
- Rødstens murværk murværk.
- Termoruder med hvide rammer.
- Franske altaner.
- Fire kviste.
- En altan

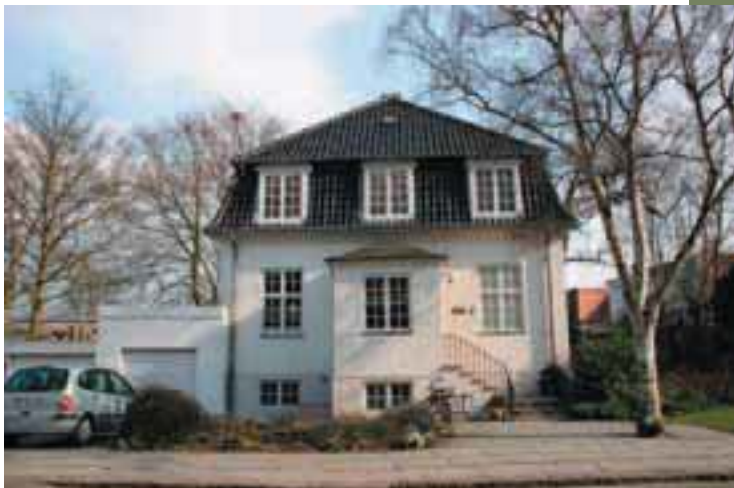
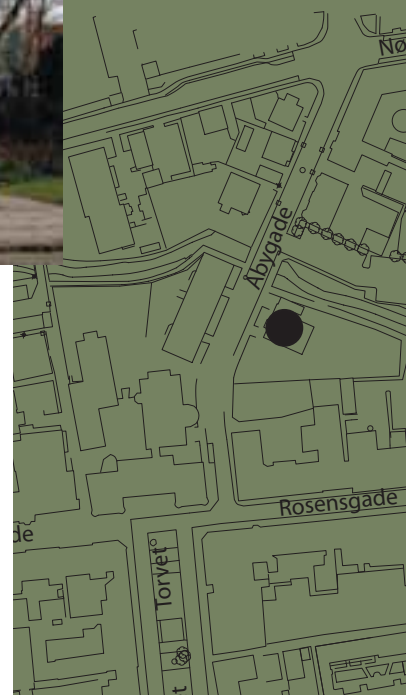
Åbygade nr. 4

- 1 ½ etage.
- Hvidt puds.
- Hovedgesims under tag.
- Centralt indgangstårn.
- Mansard.
- Høj kælder.
- Tre kviste.
- Hvide vinduesrammer i træ.

Opført i 1926. Tegnet af arkitekt Otto Tiemroth.

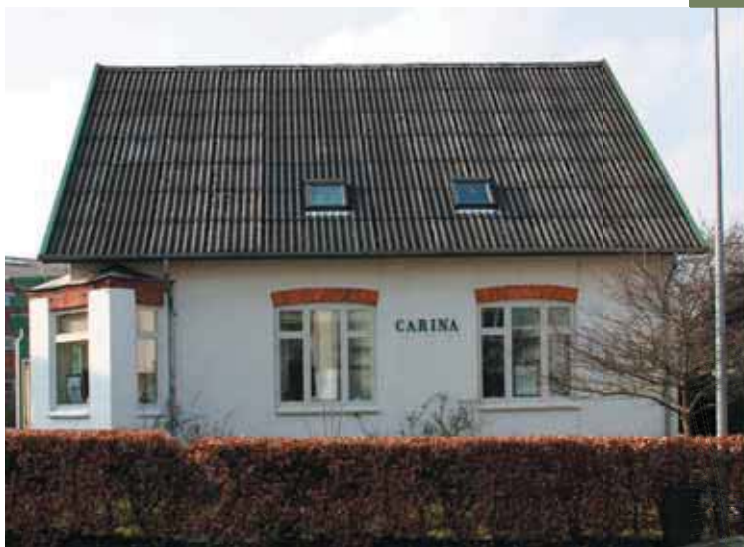
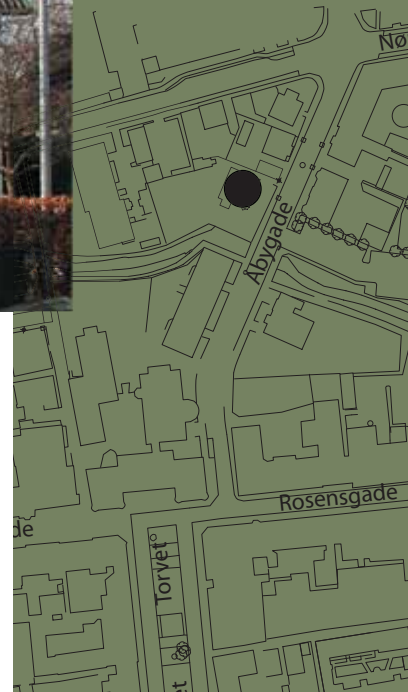
Åbygade nr. 7

- 1 ½ etage.
- Hvidt puds.
- Hjørne karnap.
- Stik over vinduerne.
- Lyse vinduesrammer i træ.

Ejendommen benyttes til lokalhistorisk arkiv.

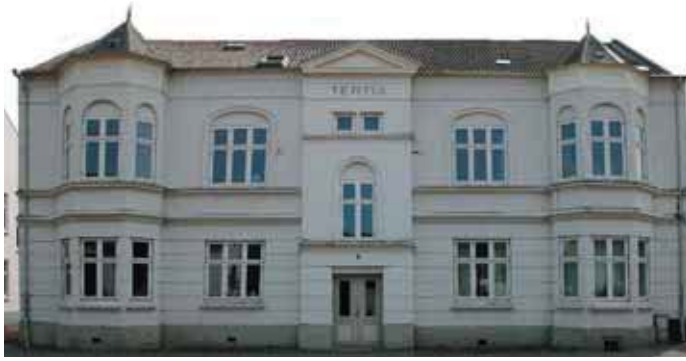
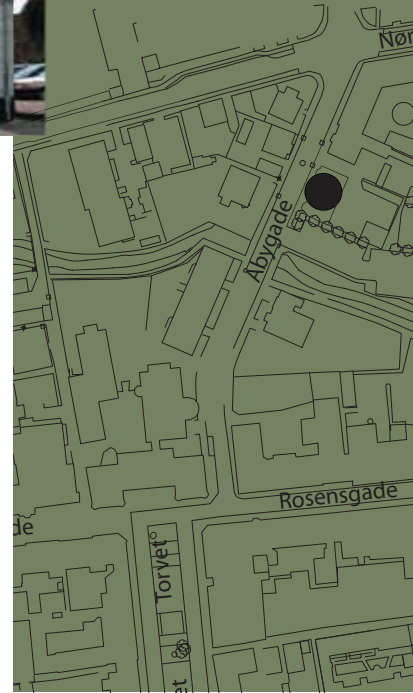
Åbygade nr. 8

- 2 ½ etage.
- Hvidt puds.
- Kvader puds.
- Centralt fremspring med indgang.
- Fremspring i begge sider med karnapper og tårn.
- Ornametstav.
- Hvide vinduesrammer i træ.
- Kabelskab.

Opført i 1906. Tegnet af tømrermester Jacob Videbæk. Huset har klassicistiske træk

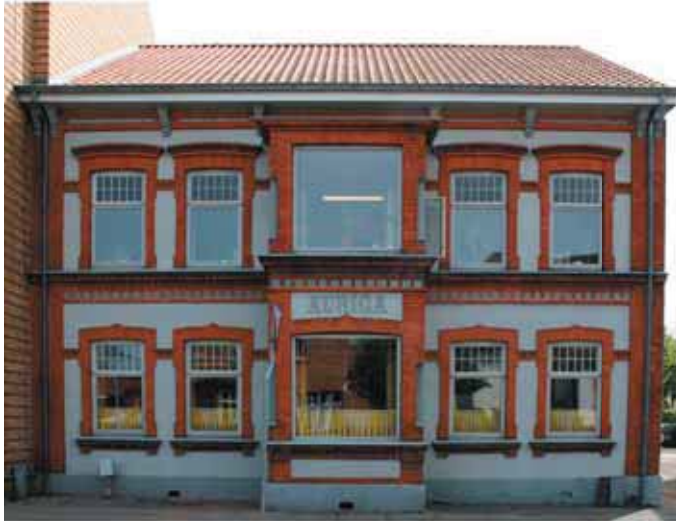
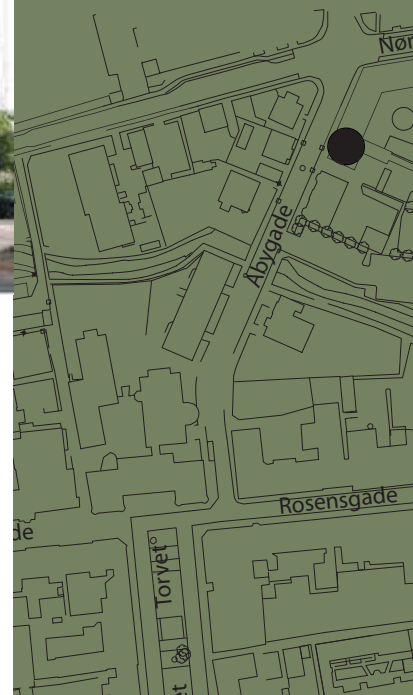
Åbygade nr. 10

- 2 ½ etage.
- Hvidt puds.
- Stik omkring vinduer.
- Fremspringende midterparti
- Hovedkonsolgesims under tag.
- Ornamet frise.
- Termoruder i hvide rammer.

2 ½ etagers ejendom, med kontorer og undervisningslokaler.

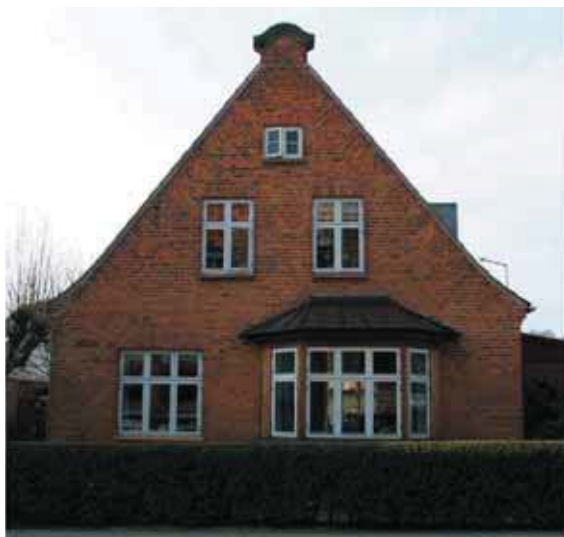
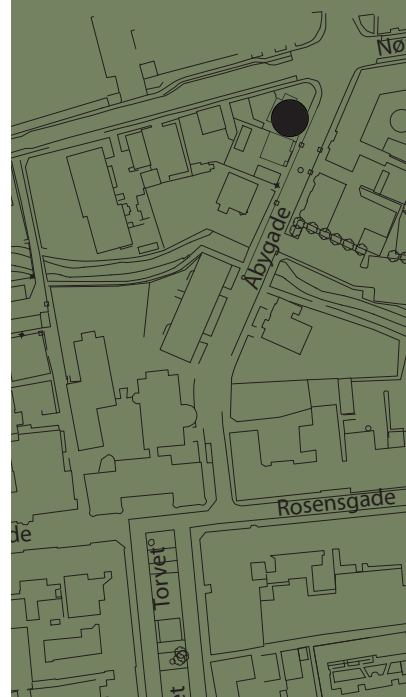
Åbygade nr. 11

- Hjørneejendom v/ Nørregade.
- 1 ½ etage.
- Rødstens murværk.
- Karnap i højre side.
- Stik over vinduer.
- Hvide vinduesrammer i træ.
- Gavl vendt mod gaden.

Opført i 1927. Tegnet af tømrermester Erling Sørensen. Huset har Bedre Byggeskik træk.

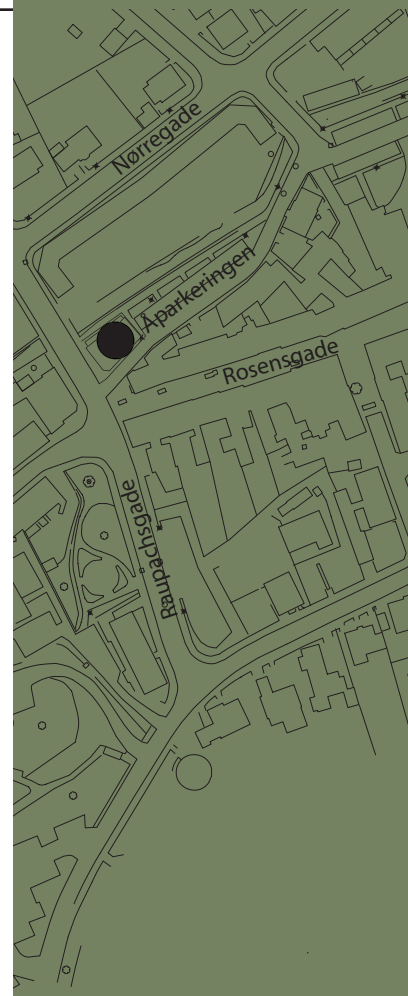
SALON FAUST

- Tilpassede vinduesåbninger.
- Niveaufri adgang.
- Diskret skiltning.
